Ministerio de Medio Ambiente y Agua  
Vice ministerio de Recursos Hídricos y Riego

# Inventario Nacional de Presas Bolivia 2010

### **Inventario Nacional de Presas**

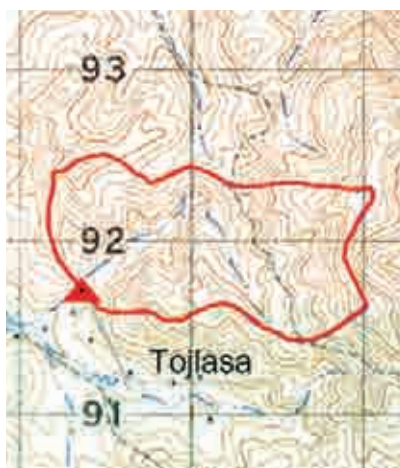
### Área de la cuenca de aporte

**Comentarios:** La cuenca presenta muestras de erosión y se observa sedimentación en el vaso.

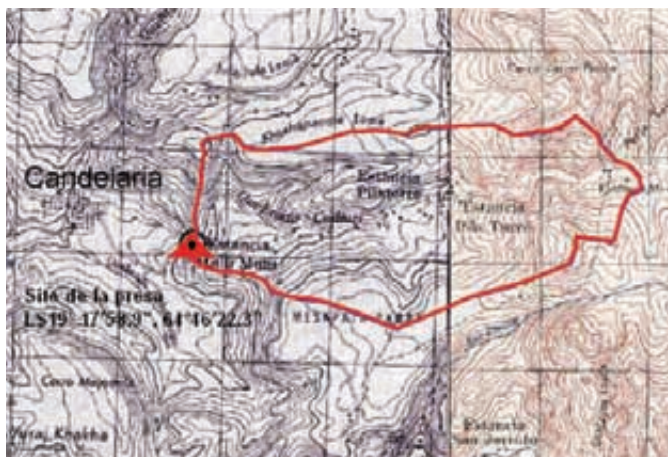
### Área de la cuenca de aporte

**Comentarios:** Existe degradación de la cuenca de aporte con un importante volumen de sedimentos en el vaso de almacenamiento, por lo que se requiere un plan de manejo integral de la cuenca.

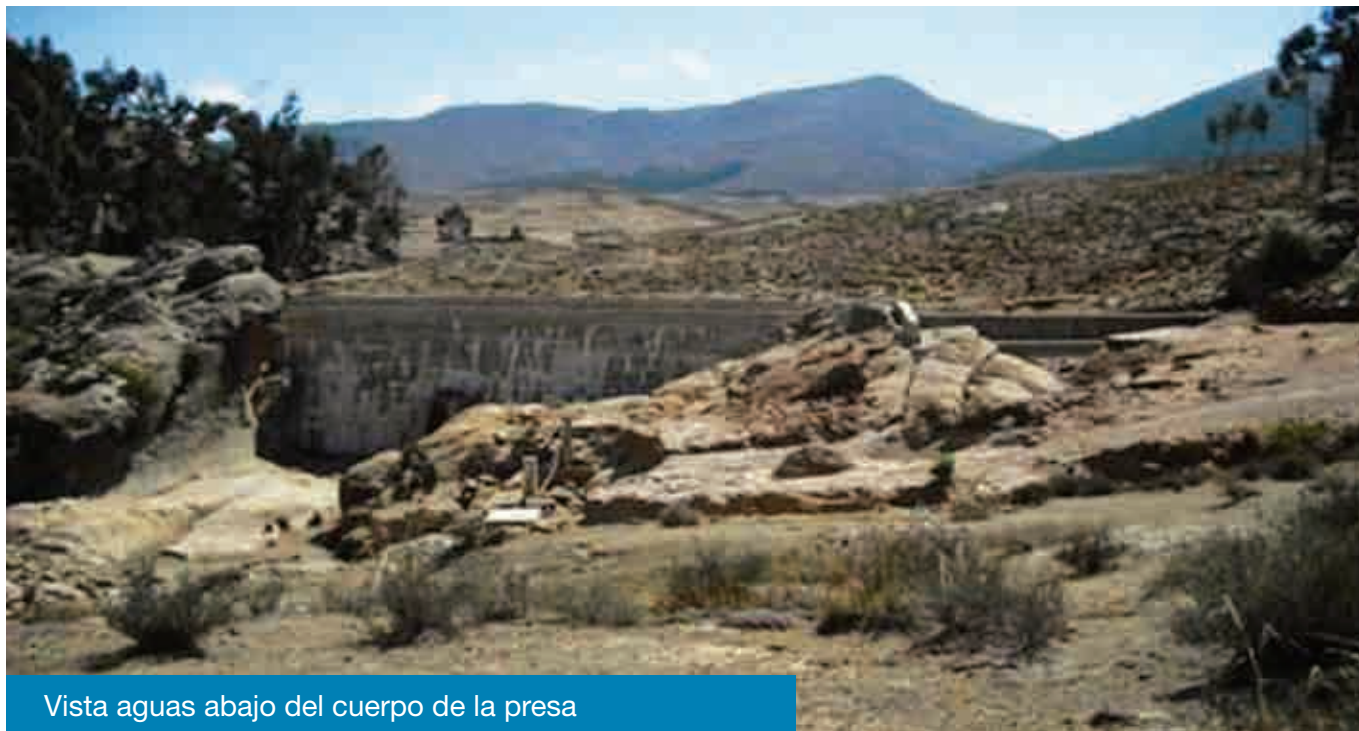
Vista aguas abajo del cuerpo de la presa

La presa se encuentra actualmente en funcionamiento pero presenta filtraciones debido a algunas fallas constructivas, además de la existencia de fisuras externas, la obra de toma se encuentra bien conservada y protegida con una cámara de llaves a cargo del Comité de Riego. Existen además problemas importantes de sedimentación debidos a la erosión existente de la cuenca

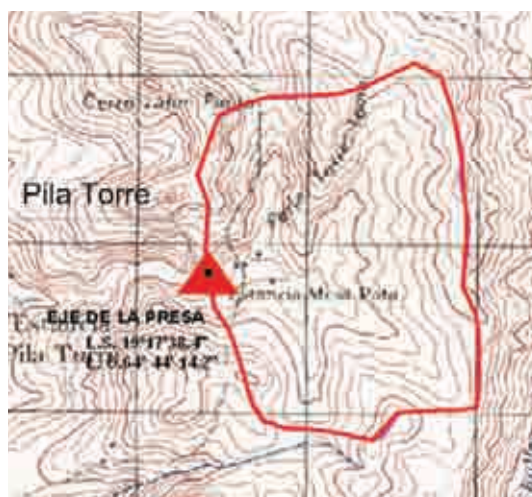
### Área de la cuenca de aporte

La presa opera con regularidad en toda época del año. El cuerpo de la presa presenta algunas filtraciones debidas al escaso control en la etapa de ejecución. La cuenca de aporte se encuentra en un proceso de degradación.

**Comentarios:** Es necesario tomar medidas de manejo y protección ambiental para la erosión de la cuenca.

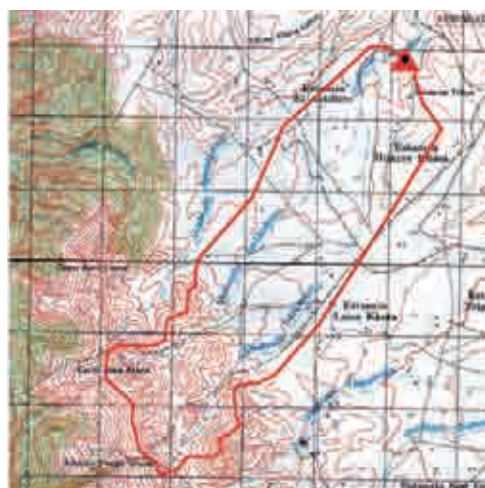
### Área de la cuenca de aporte

**Comentarios:** Se observa acumulación de sedimentos, por lo que es necesario el manejo integral de la cuenca.

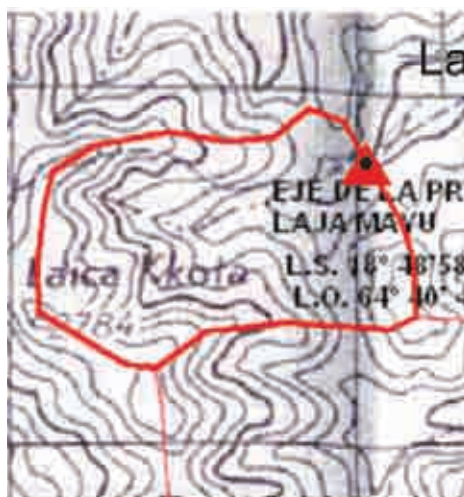
### Área de la cuenca de aporte

**Comentarios:** Se debe realizar un manejo de la cuenca de aporte a fin de evitar la degradación de la misma.

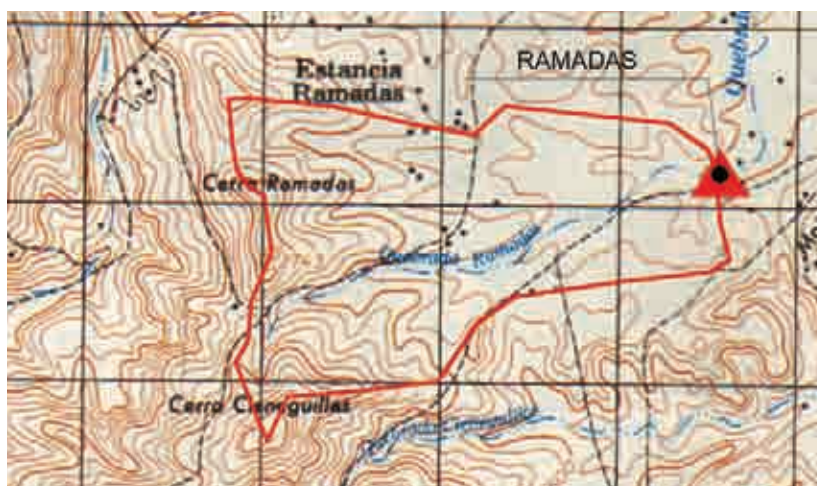
### Área de la cuenca de aporte

**Comentarios:** Se ha implementado acciones de forestación para combatir los efectos de arrastre de sedimentos y erosión hídrica, sin embargo se requieren obras para el control de cárcavas.

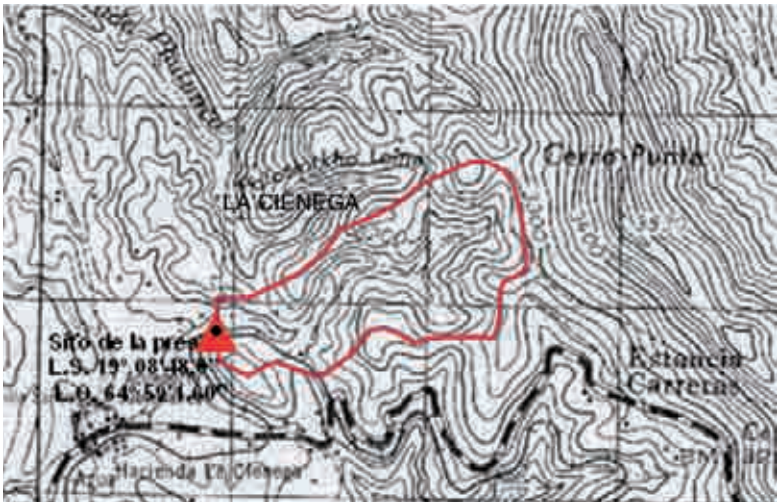
Área de la cuenca de aporte

La presa se encuentra actualmente en funcionamiento, aunque presenta filtraciones en el cuerpo de la misma debido a deficiencias en la etapa de construcción.

Comentarios: Debe realizarse un manejo complementario de la cuenca debido a la pendiente pronunciada.
