Capítulo 4: La Paz

En el departamento de La Paz se registraron 30 presas, 15 de tamaño pequeño y 15 grandes, entre ambos grupos embalsan un volumen total de 78 millones de metros cúbicos, abarcando 582 kilómetros cuadrados de área de cuenca. Las presas orientadas al riego se encuentran ubicadas en el altiplano; las destinadas al agua potable en torno a la ciudad de La Paz, y en los Yungas, están las que generan energía hidroeléctrica.

Tabla: Datos generales de las presas de La Paz

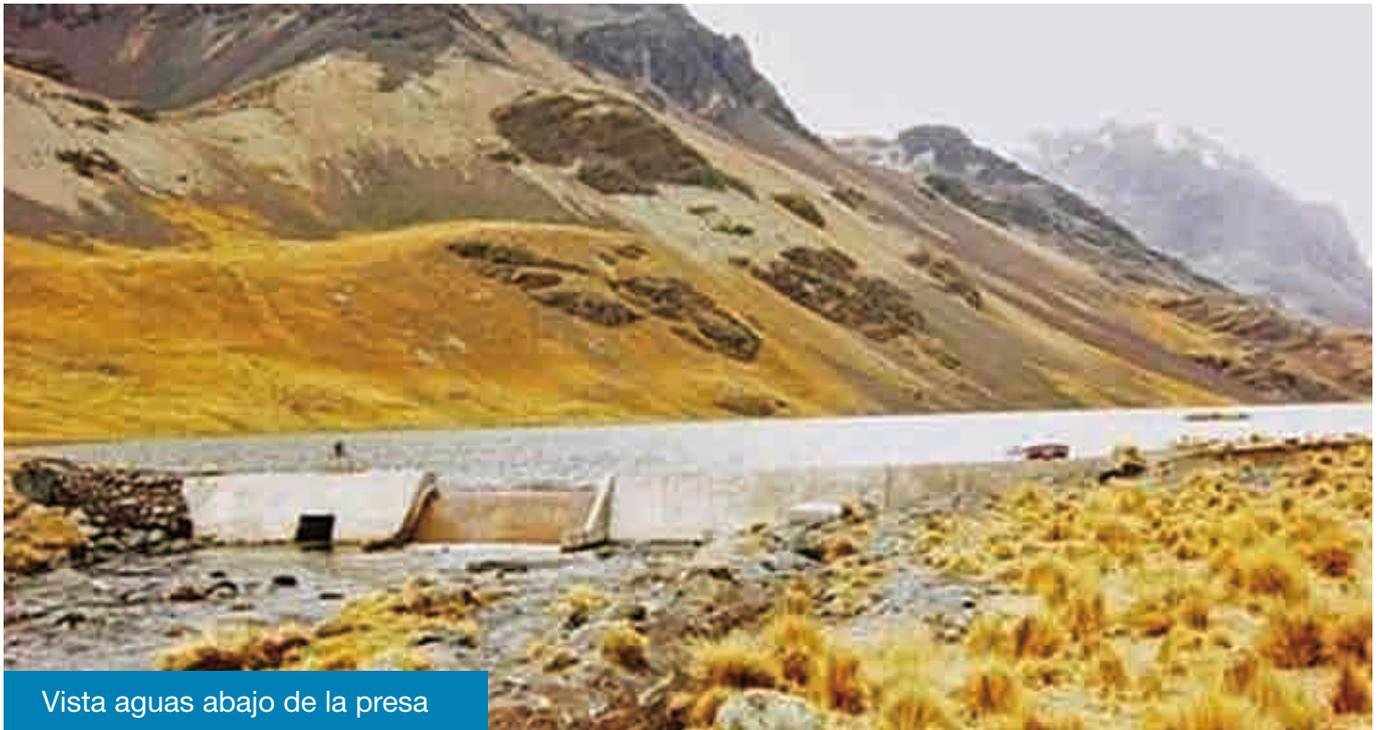
Vista aguas abajo de la presa

La presa se encuentra en un angosto de la laguna Alkha Khota y en función del vaso de la cuenca de aporte y la precipitación, no se está aprovechando en forma óptima estas ventajas.

Existe riesgo de colapso, toda vez que se observan fuertes filtraciones en el estribo derecho. No existe mantenimiento de ninguna de las partes. Se tienen profundas erosiones en el estribo derecho.

Comentarios: La presa en general se encuentra en malas condiciones y debe ser reparada.

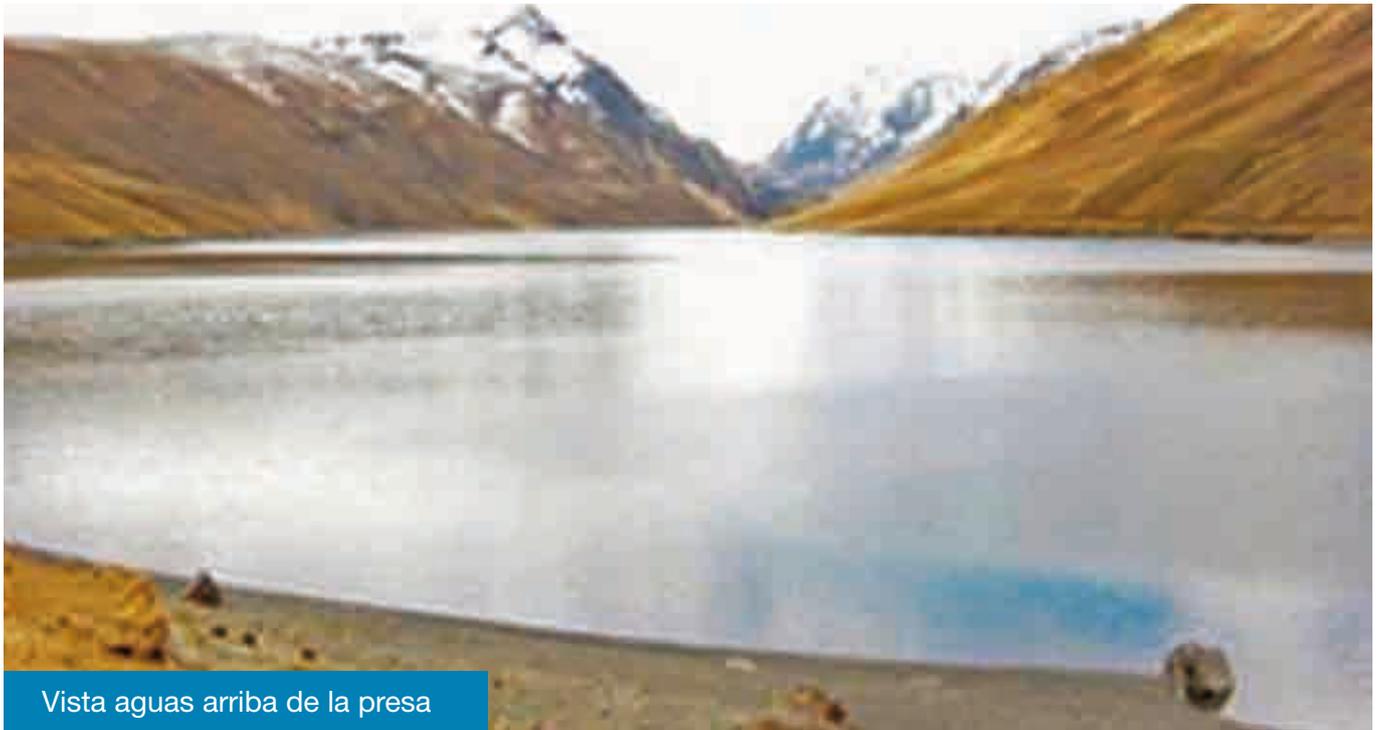
Vista aguas arriba de la presa

Tanto la presa como sus componentes fueron construidos por la empresa constructora CICSA srl. y supervisada por Salzgitter Consult. La construcción es de buena calidad. El talud natural derecho del embalse se está erosionando y poniendo en peligro el camino adyacente que conduce a la comunidad de Suriquiña.

La presa y sus componentes se encuentran en buen estado sin embargo, se debe reparar el talud aguas abajo

Comentarios: Es necesario realizar la limpieza de matorrales y paja brava en diferentes partes del cuerpo de la presa.

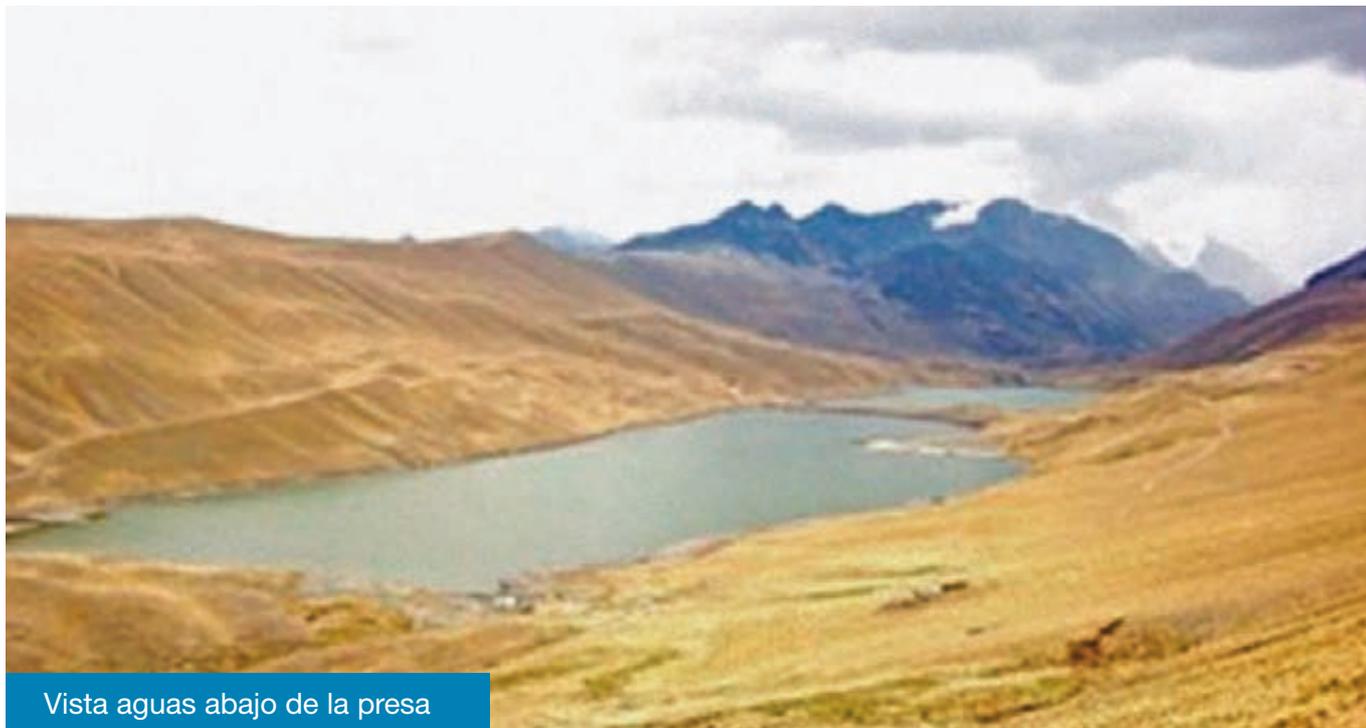
Vista aguas abajo de la presa

Construida aguas debajo de otra presa antigua que aún no fue retirada, lo que disminuye su capacidad del embalse, por falta de fondos. El cuerpo de la presa como sus componentes y el funcionamiento es normal.

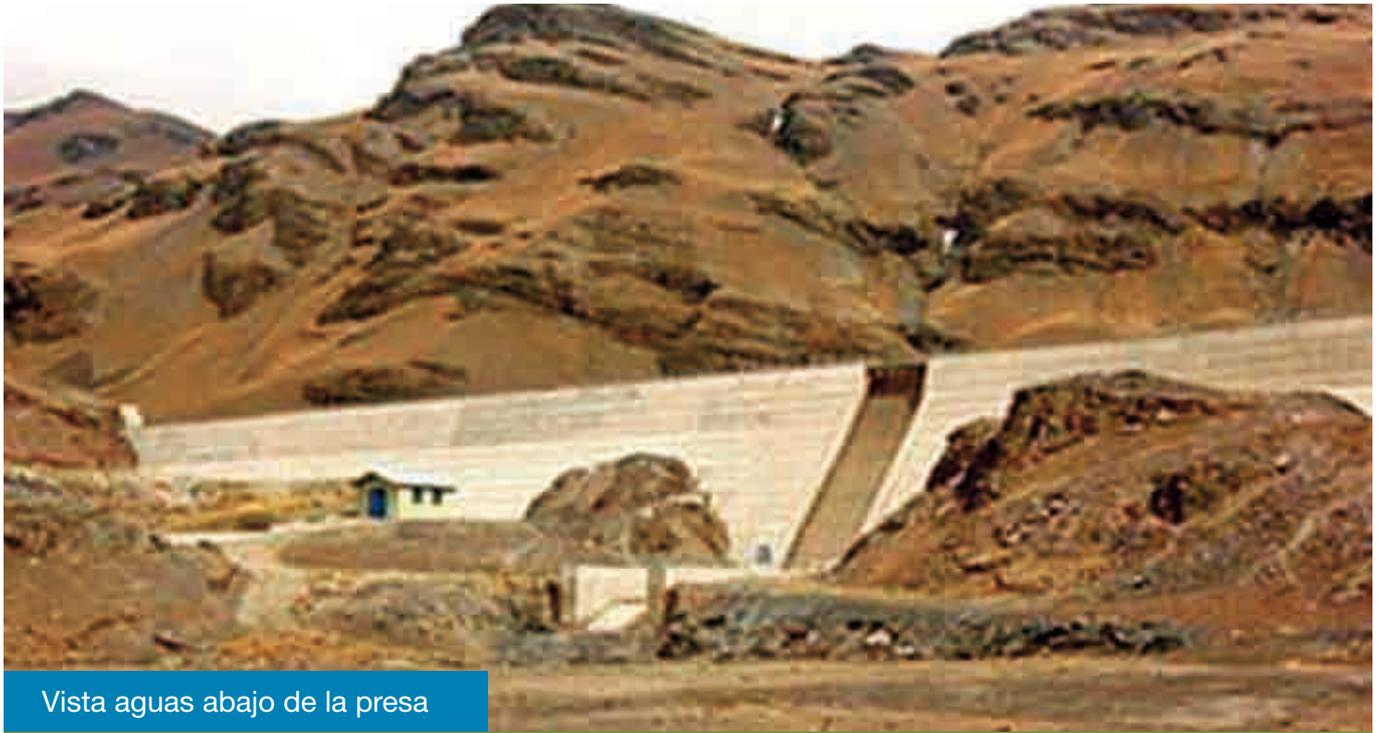
Vista aguas abajo de la presa

Presas con 14 años desde la construcción, se encuentra ubicada por encima del poblado de Hampaturi. En el presente se encuentra en muy buen estado de conservación y mantenimiento. El diseño parece ser el más apropiado, tanto en su emplazamiento con la ubicación de sus partes más importantes.

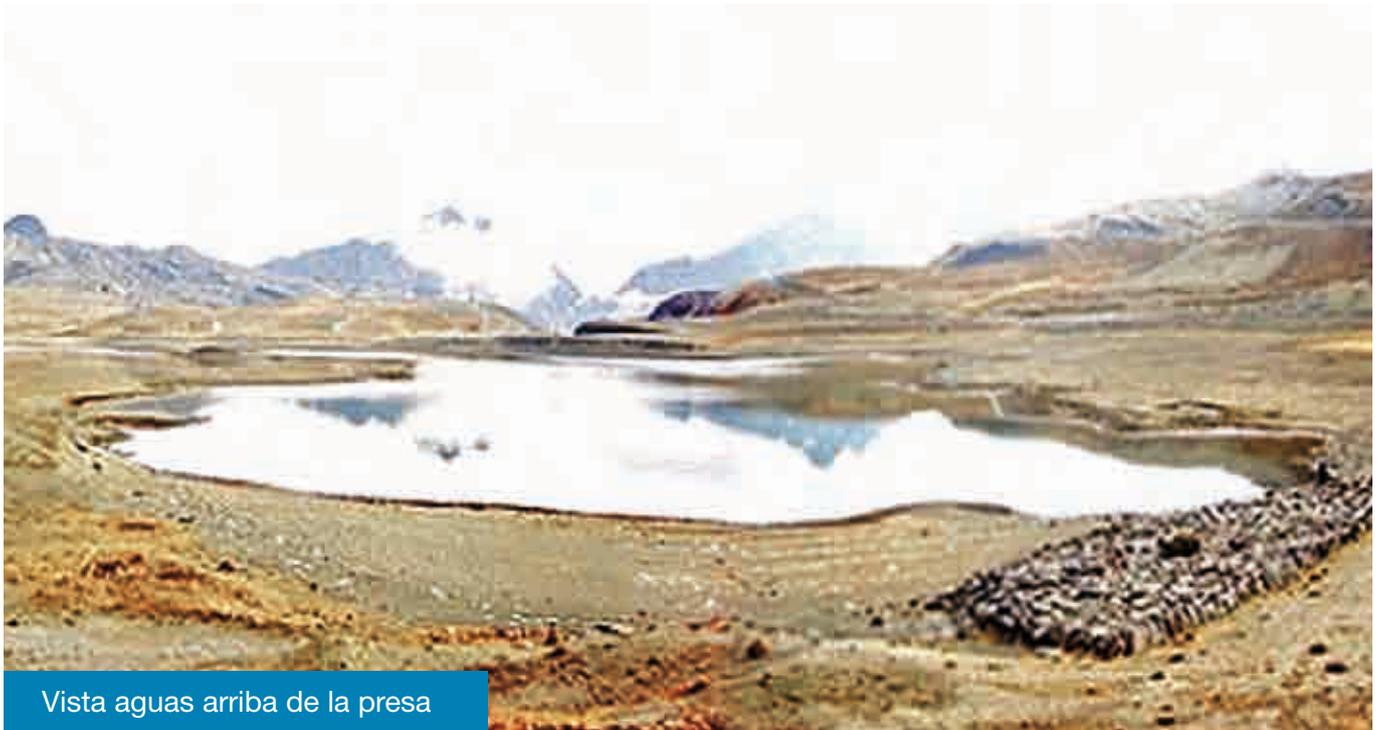
Vista aguas arriba de la presa

La escollera en el talud de aguas arriba esta desacomodada y con algunos sectores sin presencia del material de enrocado, y el talud aguas abajo no tiene ninguna protección.

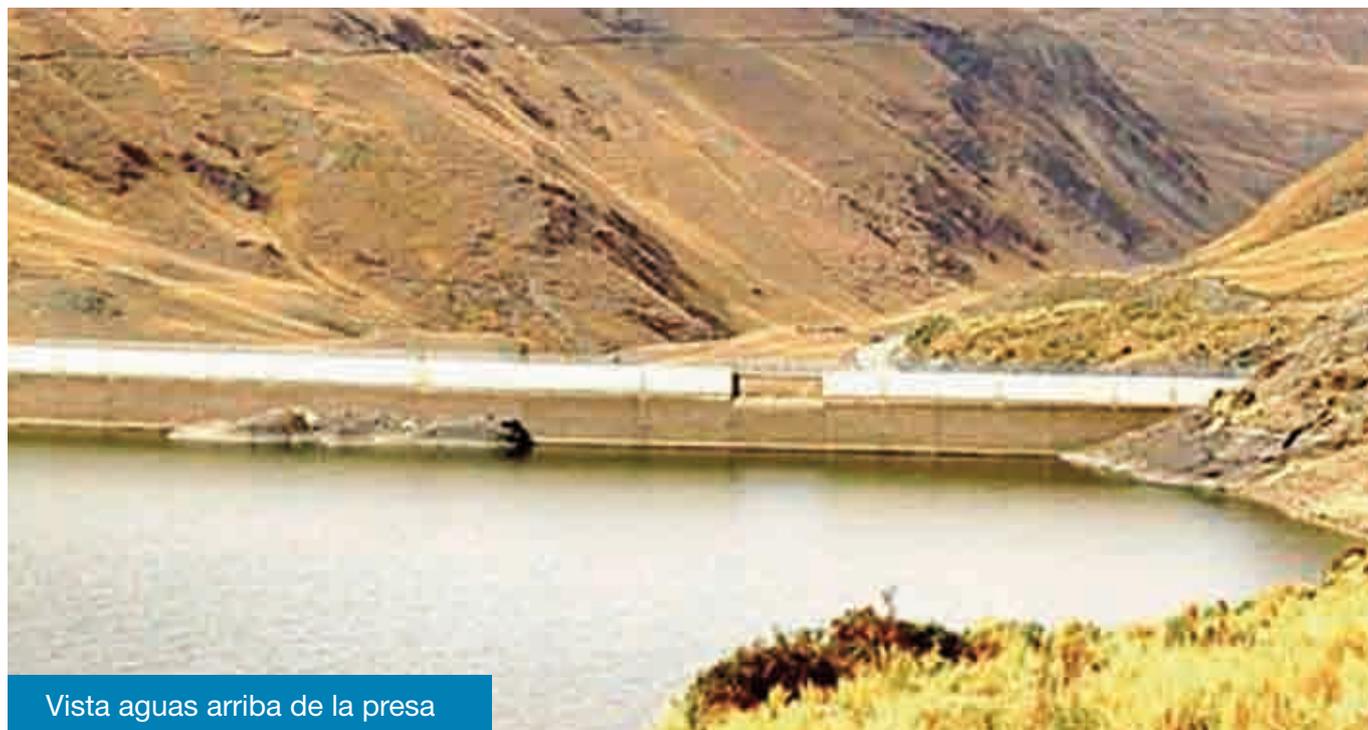
Vista aguas arriba de la presa

La presa como las diferentes obras auxiliares se encuentran operando sin problemas y en buen estado.

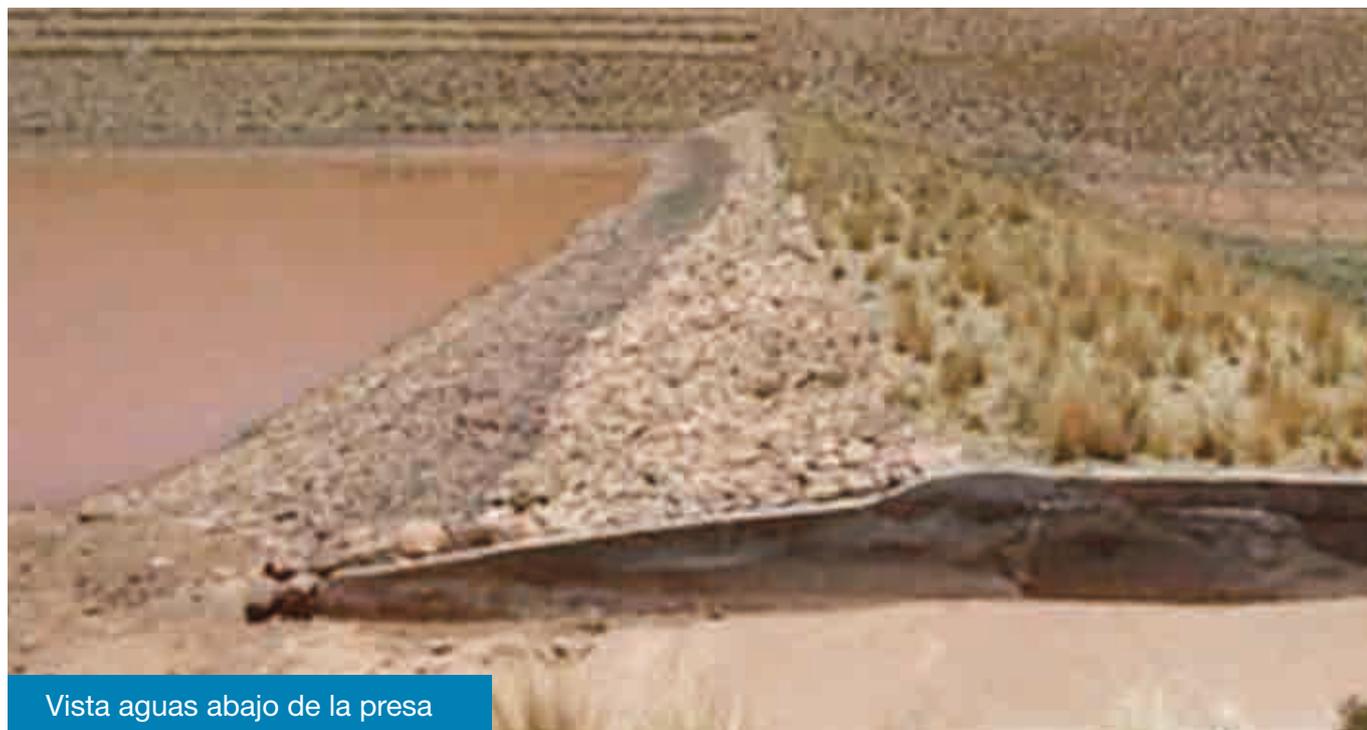
Vista aguas abajo de la presa

La presa se encuentra en buen estado, no se tienen mayores datos sobre la institución a cargo ni la empresa que ejecutó su construcción. La rápida del vertedor de excedencias se encuentra deteriorada, pero no se observan grietas que permitan la fuga de agua a verter, sin embargo esta rápida no consta de disipadores de energía. Existe vegetación de paja brava propia del lugar en la corona de la presa.

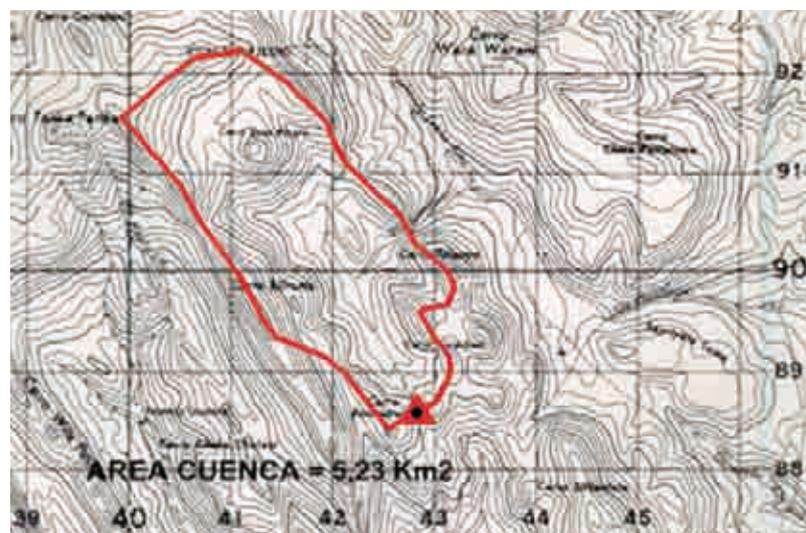
Corte transversal de la presa

Comentarios: A la fecha de realización de la ficha la presa se encontraba en etapa constructiva, faltaba el colocados del pedraplén del talud aguas arriba, hormigonado del ingreso del vertedor, rápida y colchón amortiguador y las cámaras con sus respectivas válvulas.

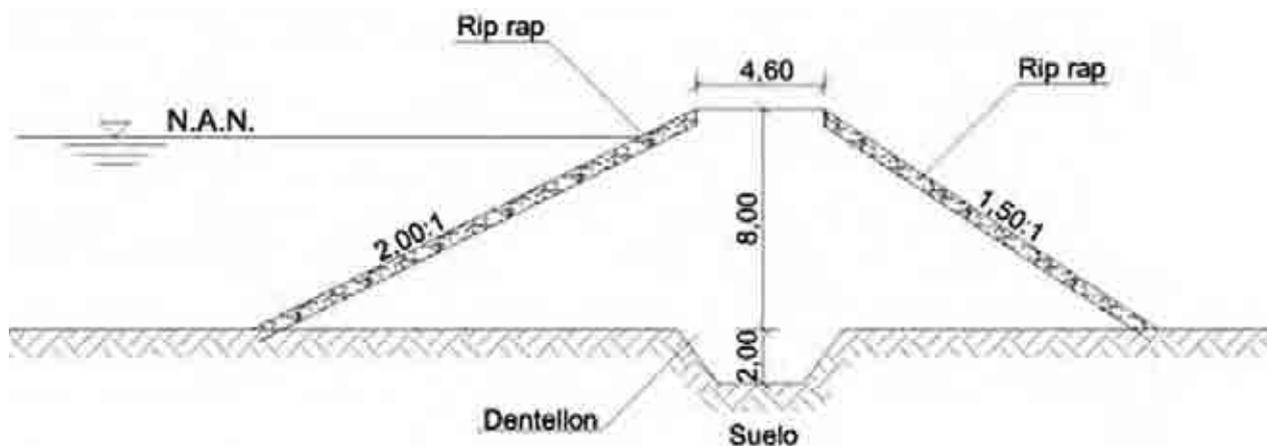
Corte transversal de la presa

Comentarios: Al final de la rápida se observa deterioro de la solera que podría desestabilizar el conjunto. Ambientalmente, en esta zona que es cabecera de valle, el agua embalsada permitirá generar humedales y microclimas favorables alrededor del embalse, importante para el redoblamiento de la flora natural y la recuperación de especies vegetales y animales de este hábitat.

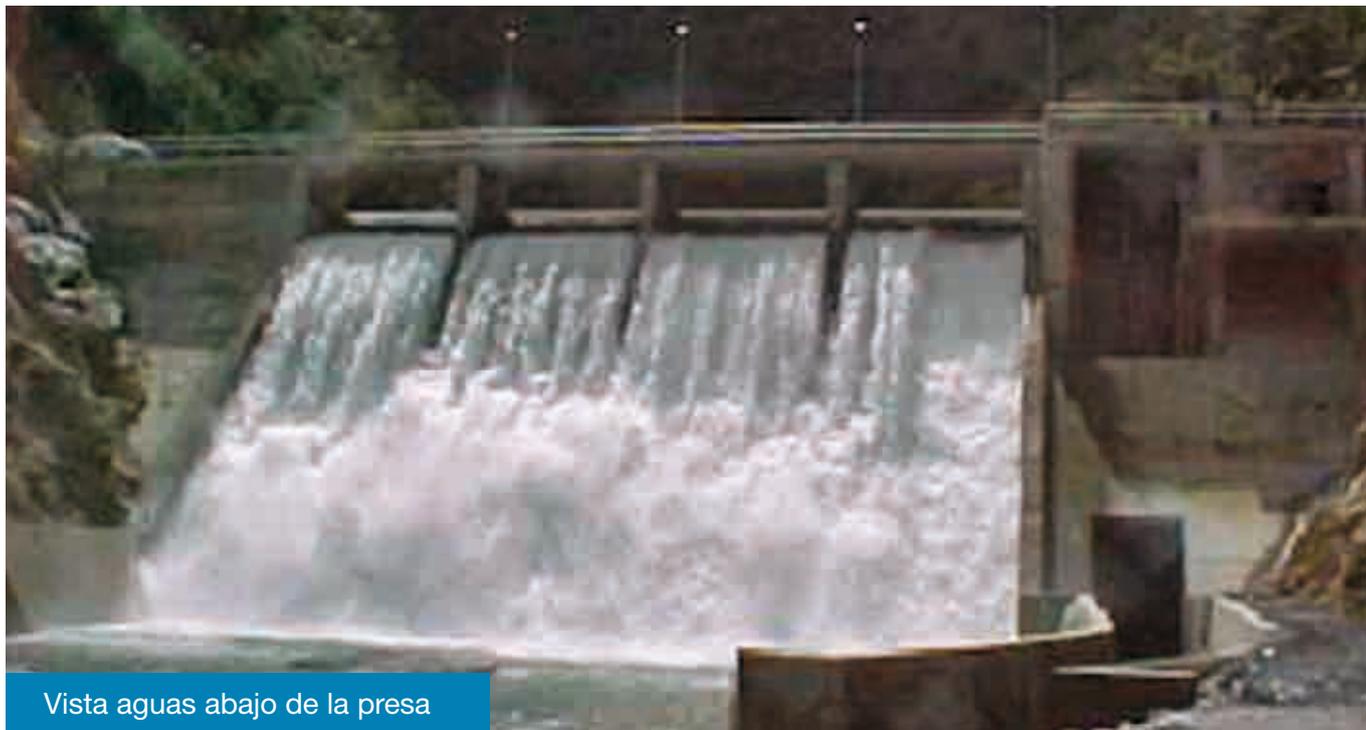
Vista aguas abajo de la presa

Presas en perfecto estado y con todos sus dispositivos 100% operativos. Todas las instalaciones de la empresa cuentan con un análisis de riesgos dentro los alcances del sistema integrado de seguridad salud ocupacional y medio ambiente. Los impactos ambientales que se produjeron durante la construcción, especialmente en la flora, fueron repuestos con vegetación nativa. Se observa que la Empresa Hidroeléctrica Boliviana trabaja con una eficiencia óptima.

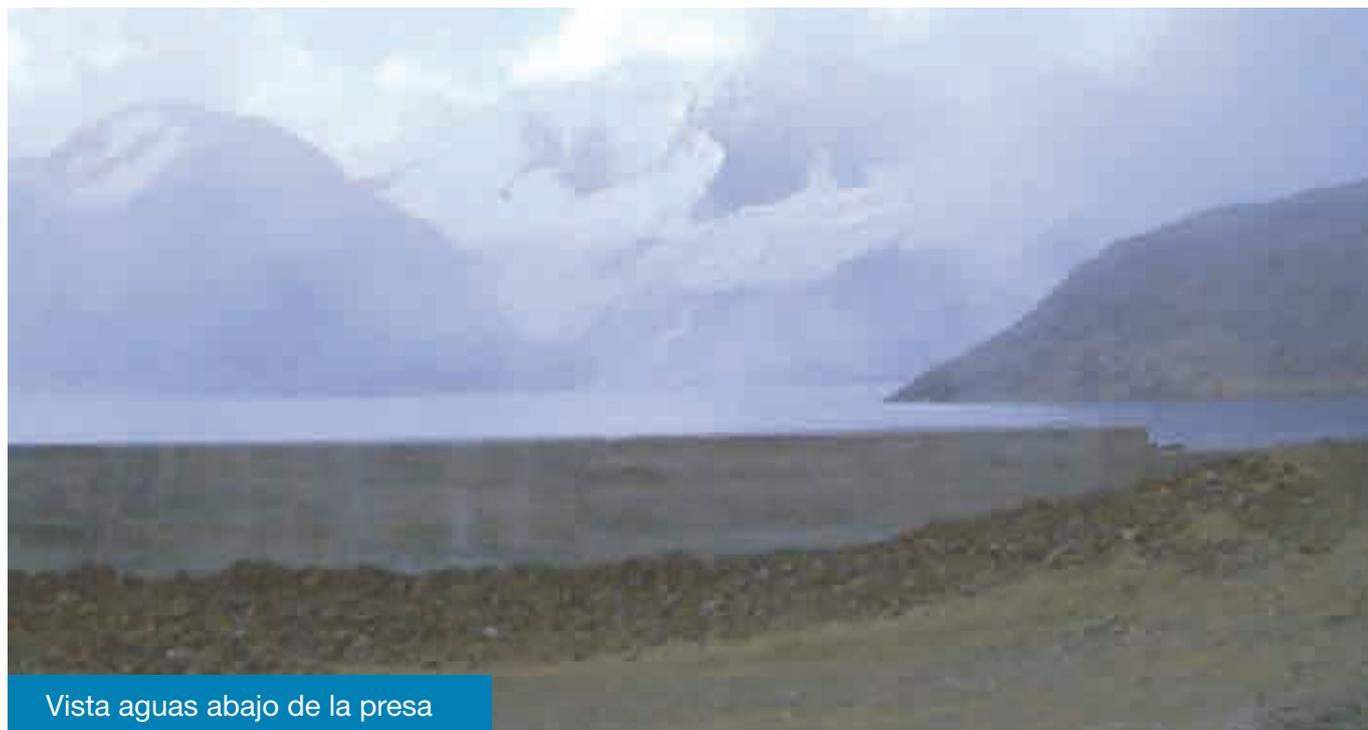
Vista aguas abajo de la presa

La presa es de antigua data, en 1953 pasa a uso de los campesinos, años después la empresa minera Caracoles realiza un pequeño mejoramiento, en 1996 el municipio encarga un estudio a la consultora Sidi Virtual Andes Setein; éste es replanteado y financiado por el Programa Nacional de Riego y la obra es construida entre los años 2000 y 2004. Actualmente se encuentra en funcionamiento y sirve para regar 355 hectáreas y beneficia a 400 familias de Luribay.

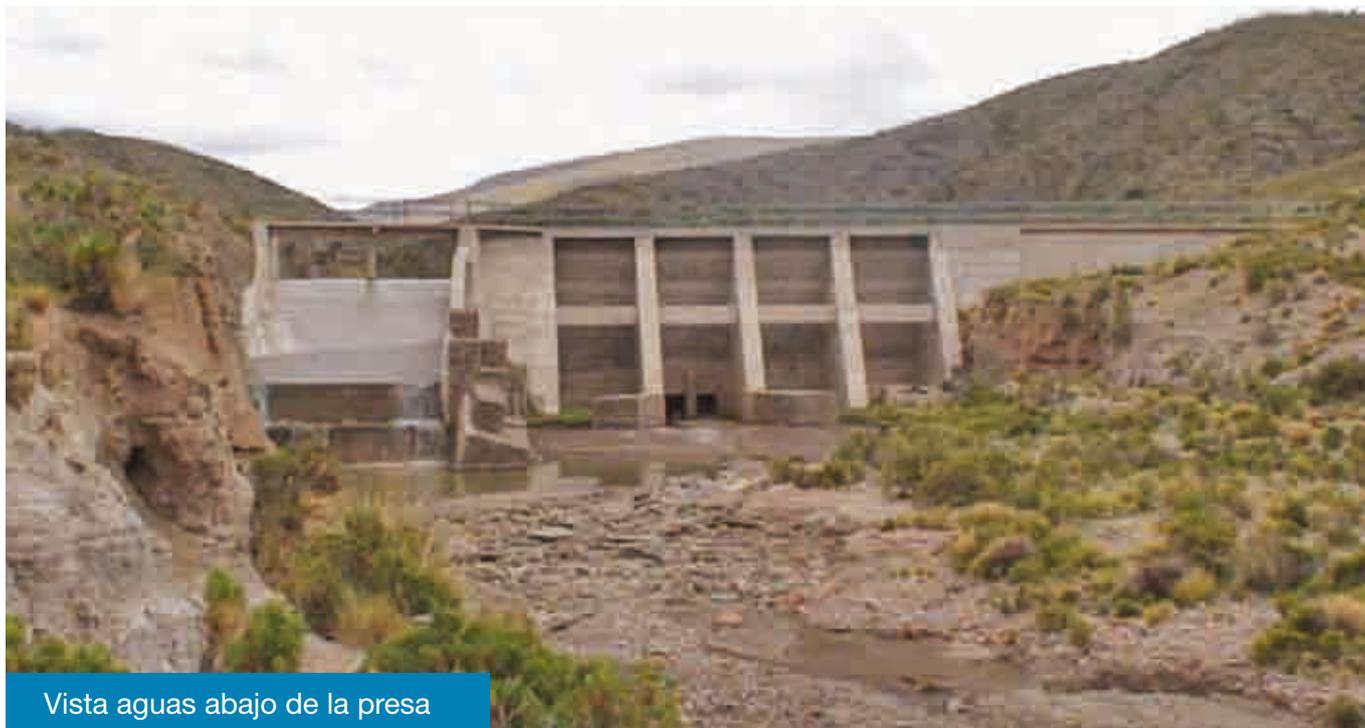
Vista aguas abajo de la presa

El estado actual de mantenimiento es deficiente: parte del muro de encauce del vertedor ha colapsado, y también el colchón amortiguador, situación que pone en riesgo la estabilidad del conjunto. Se observa gran cantidad de sedimento depositado en el embalse ya que la estructura de desfogue no funciona. El agua tiene problemas de salinidad que afectan a la producción agrícola.

Comentarios: Requiere reparaciones del vertedor de excedencias y de las compuertas de desfogue de fondo. El sistema de riego no cubre las necesidades de las comunidades, lo que ocasiona problemas sociales.

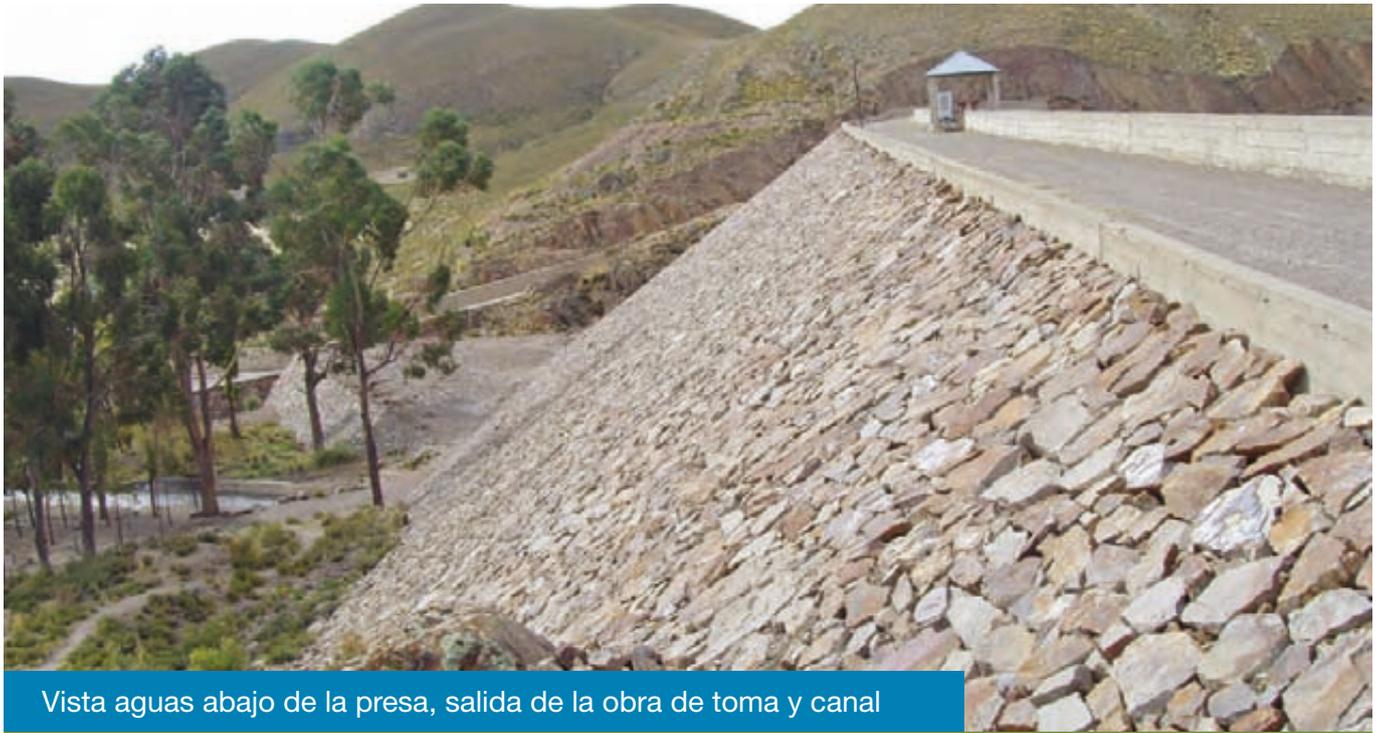
Vista aguas abajo de la presa, salida de la obra de toma y canal

La presa fue diseñada y construida entre los años 1957 al 1960 por el Ministerio de Agricultura de Bolivia con apoyo de la Misión del Gobierno de México. Actualmente riega 3.200 hectáreas de terrenos agrícolas de Challapata, beneficiando a 1200 agricultores, la infraestructura es administrada por la Asociación de Regantes y Productores de leche (AUPROL). La presa se encuentra en general en buen estado de funcionamiento con algún deterioro en los muros del vertedor de excedencias.

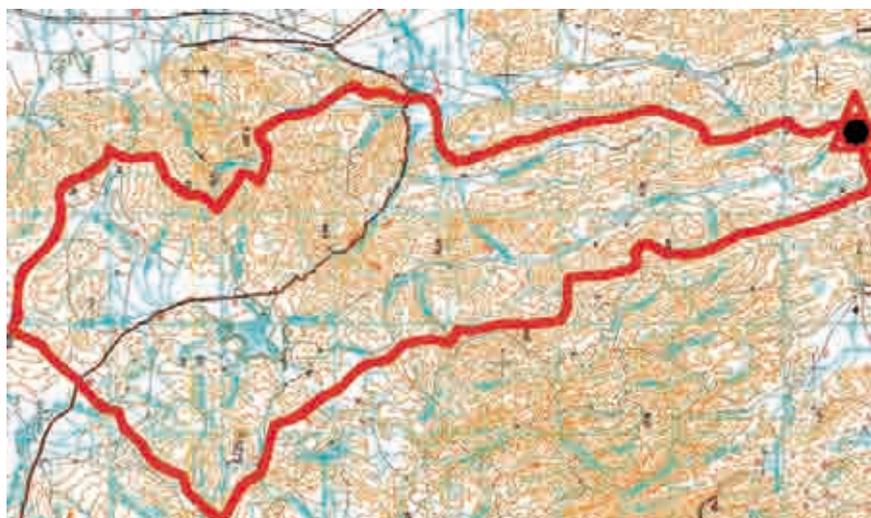
Mapa de la cuenca de aporte

Comentarios: El sedimento ha reducido la capacidad útil de la presa: de 45 a 30 millones de m³.

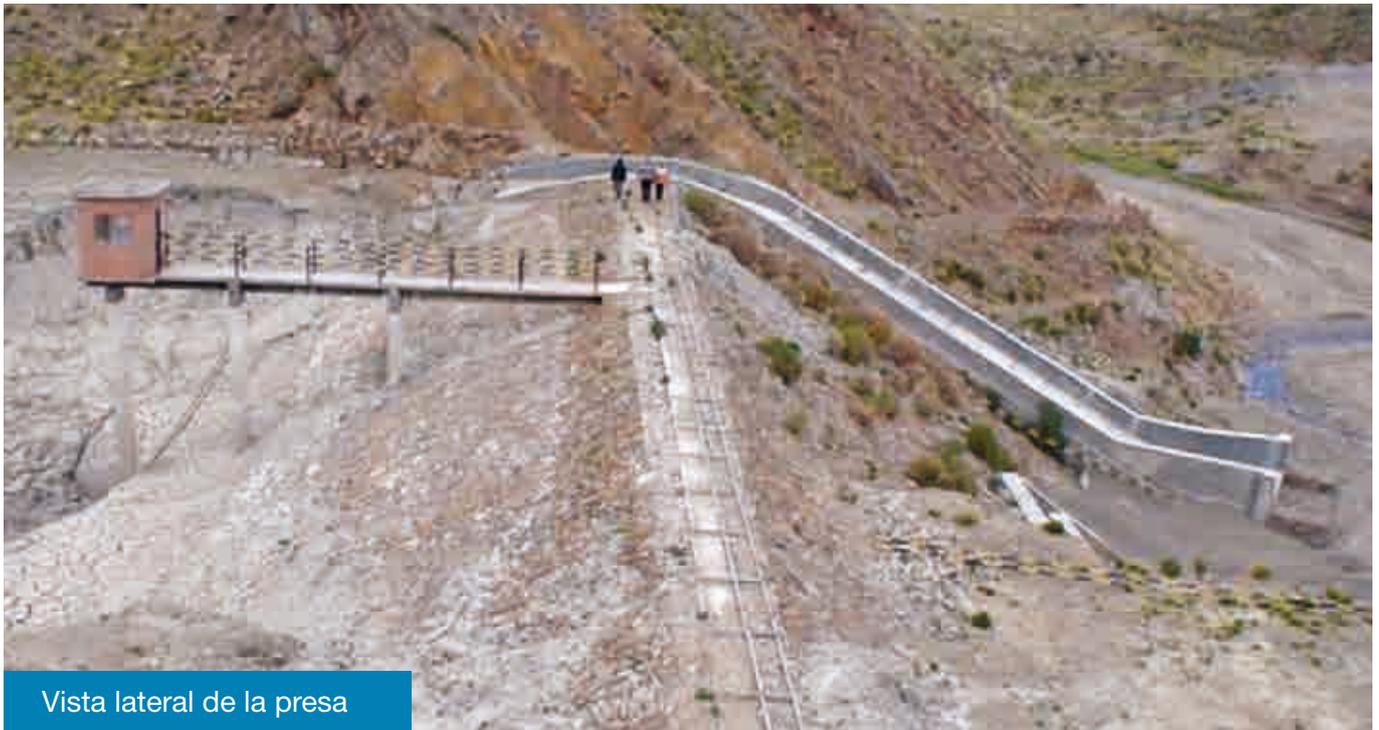
Vista lateral de la presa

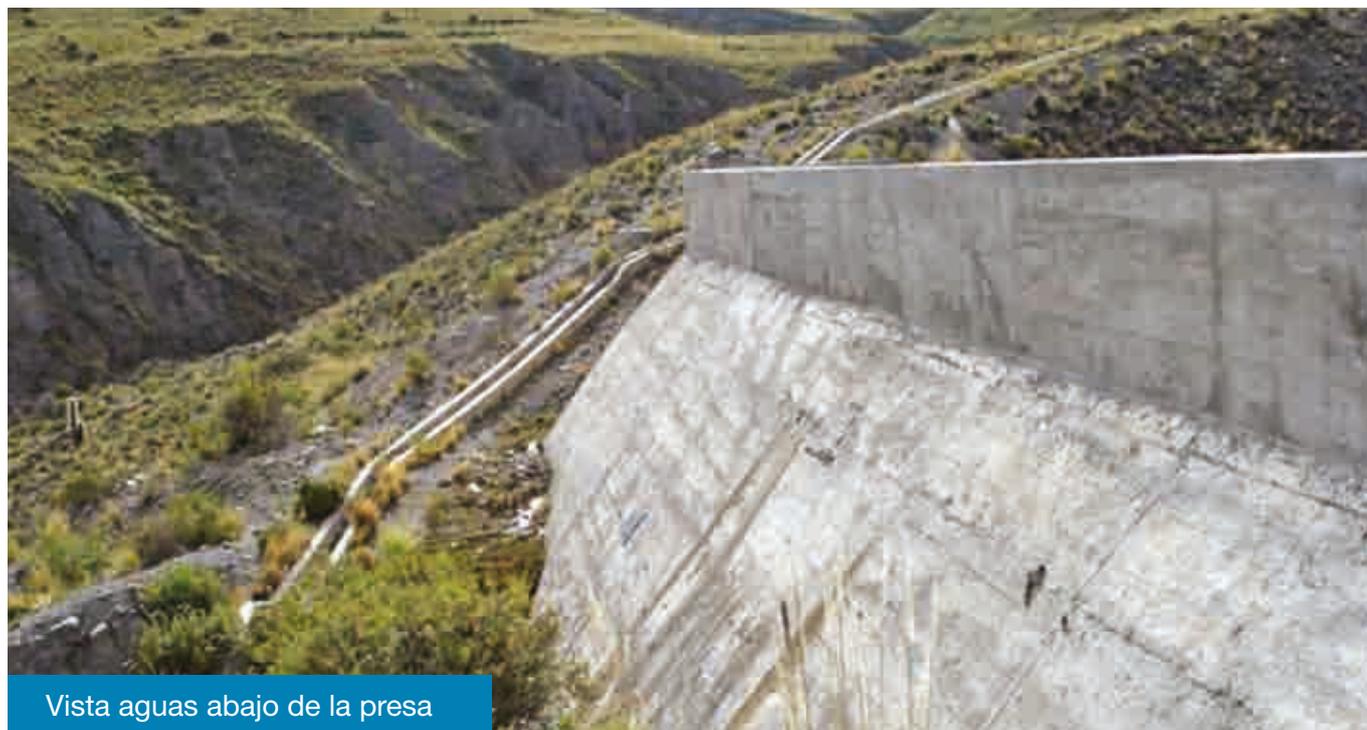
Vista aguas abajo de la presa

No existe una organización específica para el riego. Actualmente, la OTB es la encargada de administrar el sistema de riego. El estado actual de la presa es bueno en todos sus componentes.

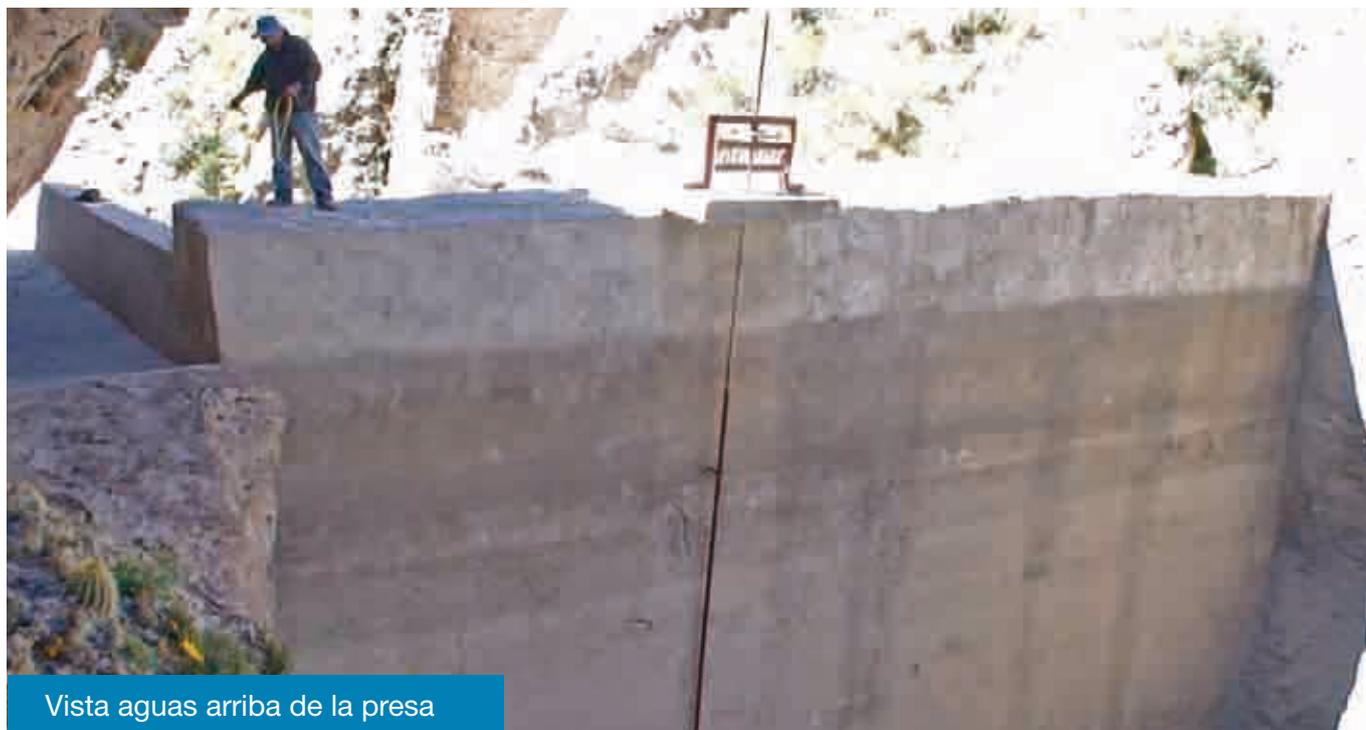
Vista aguas arriba de la presa

El estado de la presa, presenta problemas en la cortina de la presa, por la presencia de fisuras que provocan la pérdida de agua almacenada por infiltración y fugas en la pantalla. La compuerta metálica de desfogue se halla en mal estado, por la falta de mantenimiento.

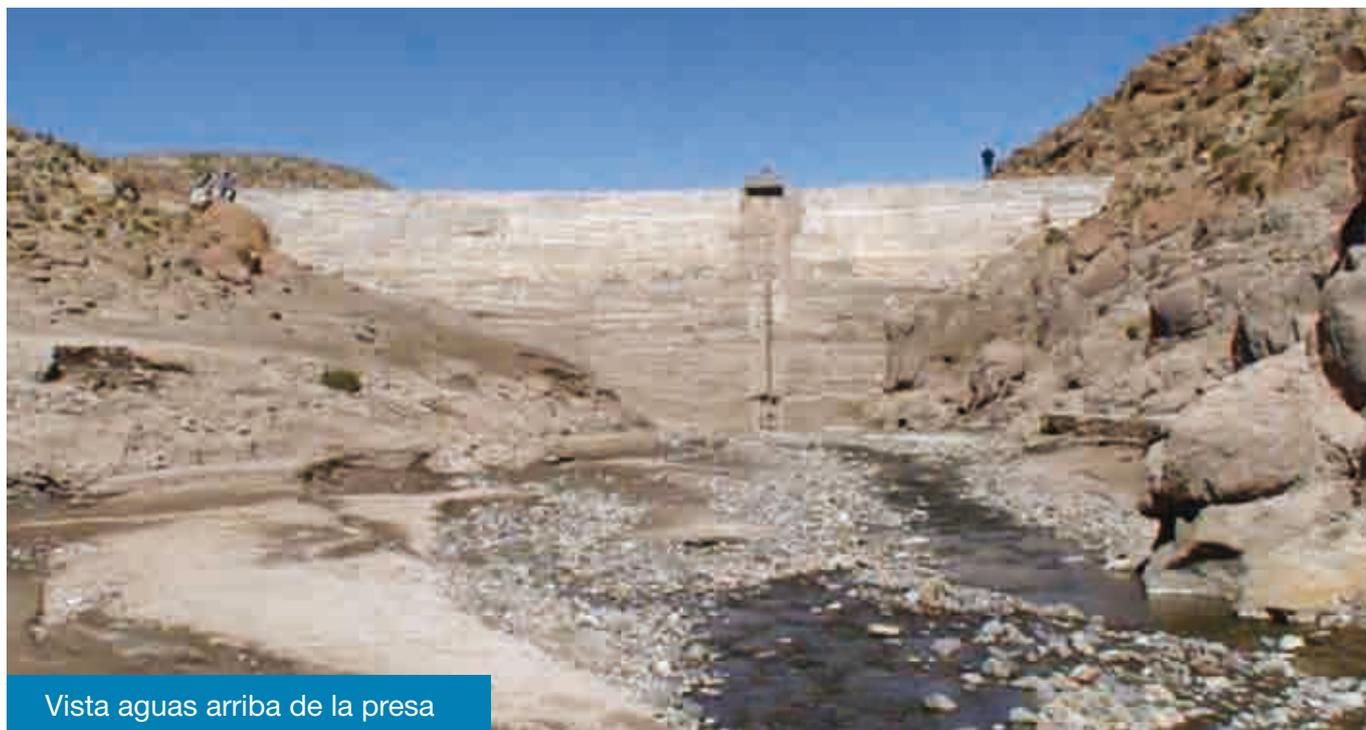
Vista aguas arriba de la presa

El grupo meta está conformado por 25 familias beneficiarias y 230 habitantes. Actualmente, se cultivan 15 ha bajo riego de un total de 29 ha del área regable. El estado de la presa, presenta problemas en la cortina de la presa, por la presencia de fisuras que provocan la pérdida de agua almacenada por infiltración y fugas en la pantalla.

Comentarios: La estructura de control de la compuerta de fondo requiere de mantenimiento.

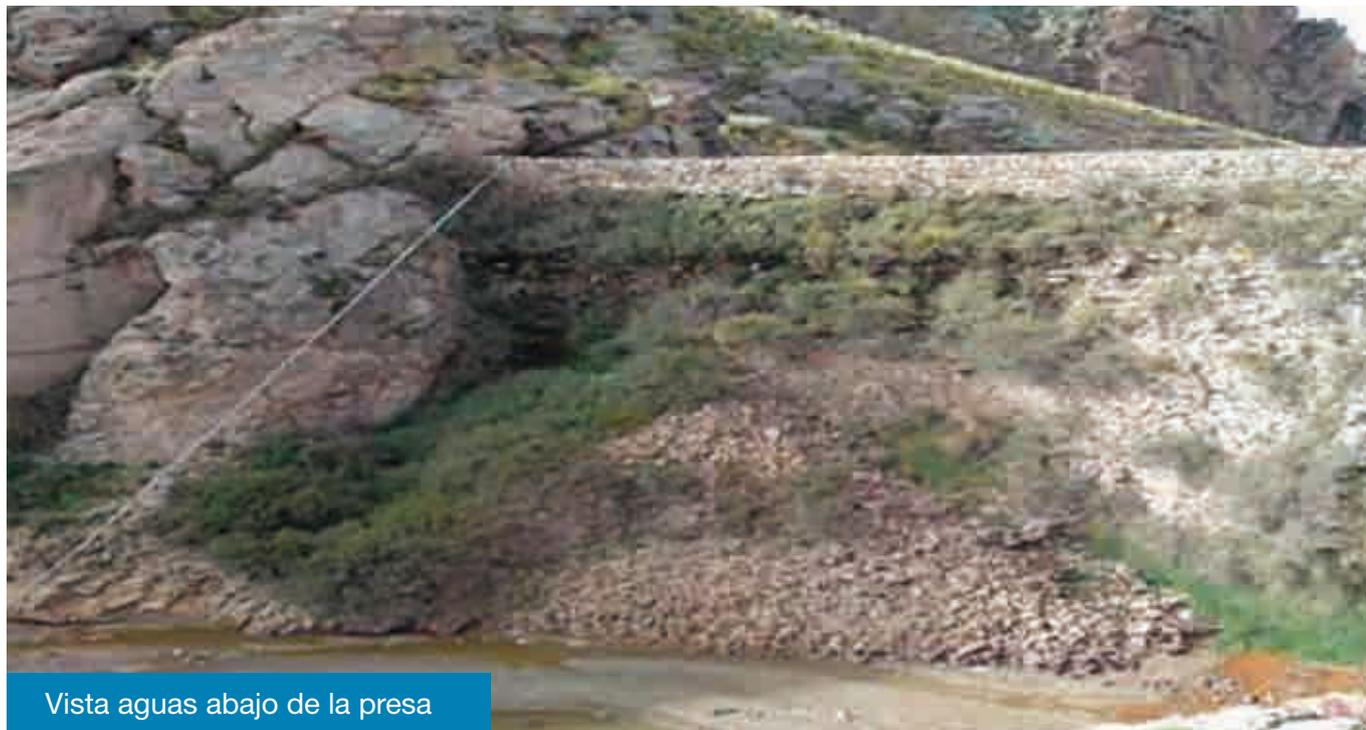
Vista aguas abajo de la presa

El grupo meta está conformado por 63 familias beneficiarias, para irrigar 20 ha. El mayor problema que se observa en son los azolves del lecho del área del vaso.

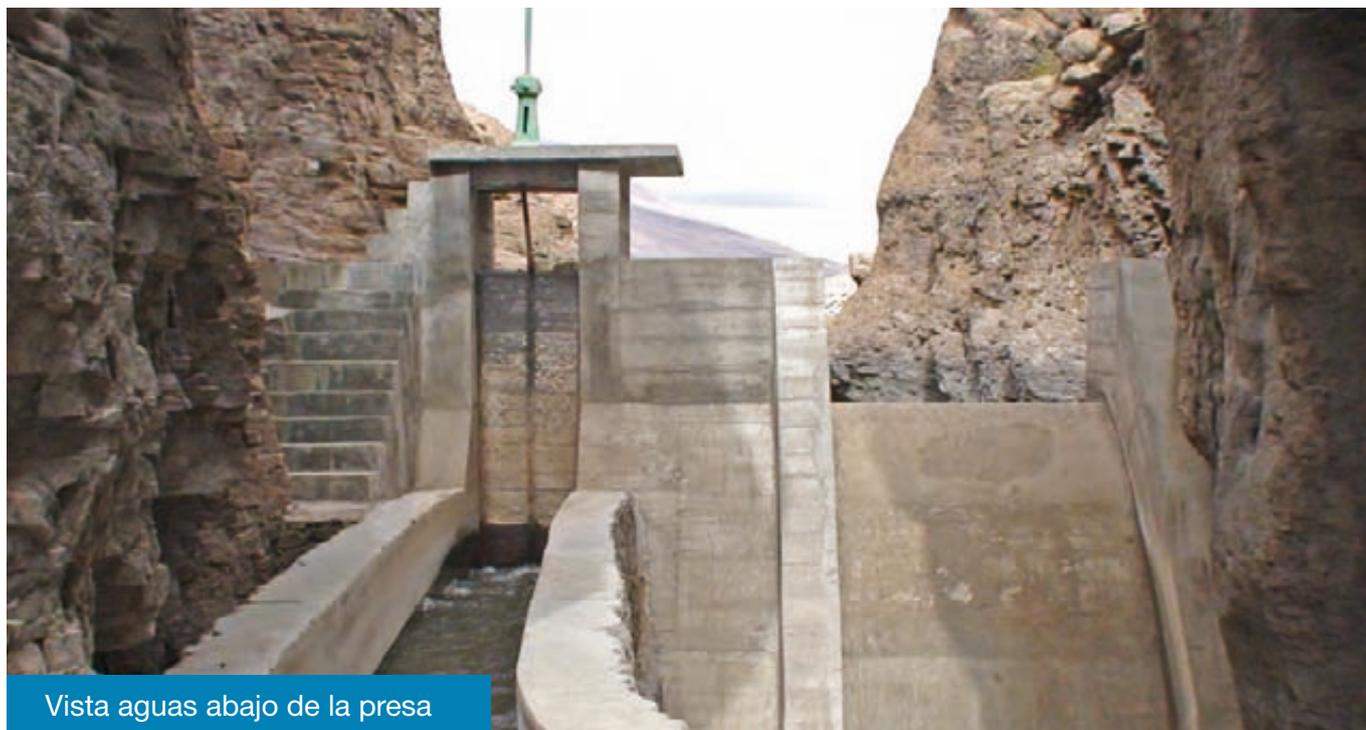
Vista aguas abajo de la presa

En general el estado de la infraestructura es bueno.

Comentarios: El proyecto no incluyó estructuras de control de sedimentos. La central hidroeléctrica no funciona.

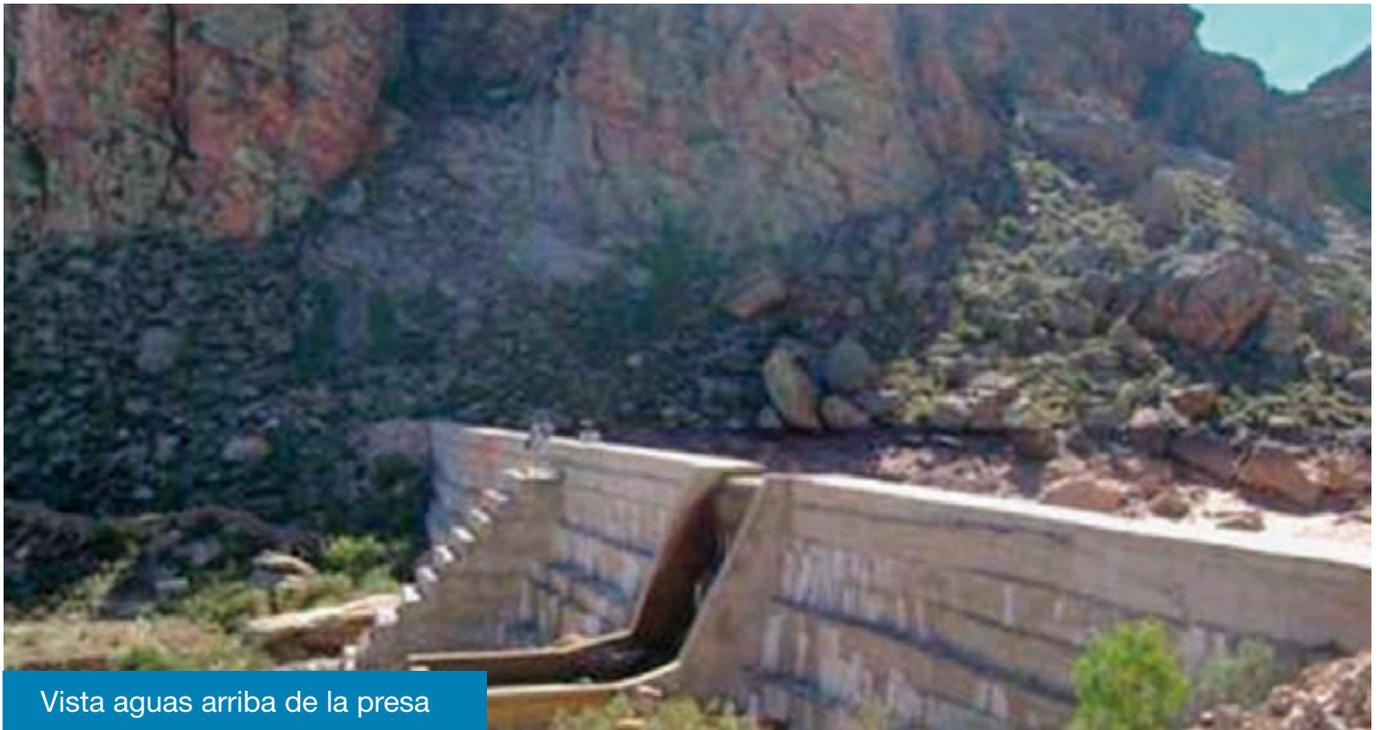
Vista aguas arriba de la presa

Comentarios: La presa fue construida muy esbelta, razón por la cual sufrió rajaduras en la parte central, lo que obligó a los comunarios construir un contrafuerte (parapeto) aguas abajo. Se recomienda dragar la presa y reparar la infraestructura

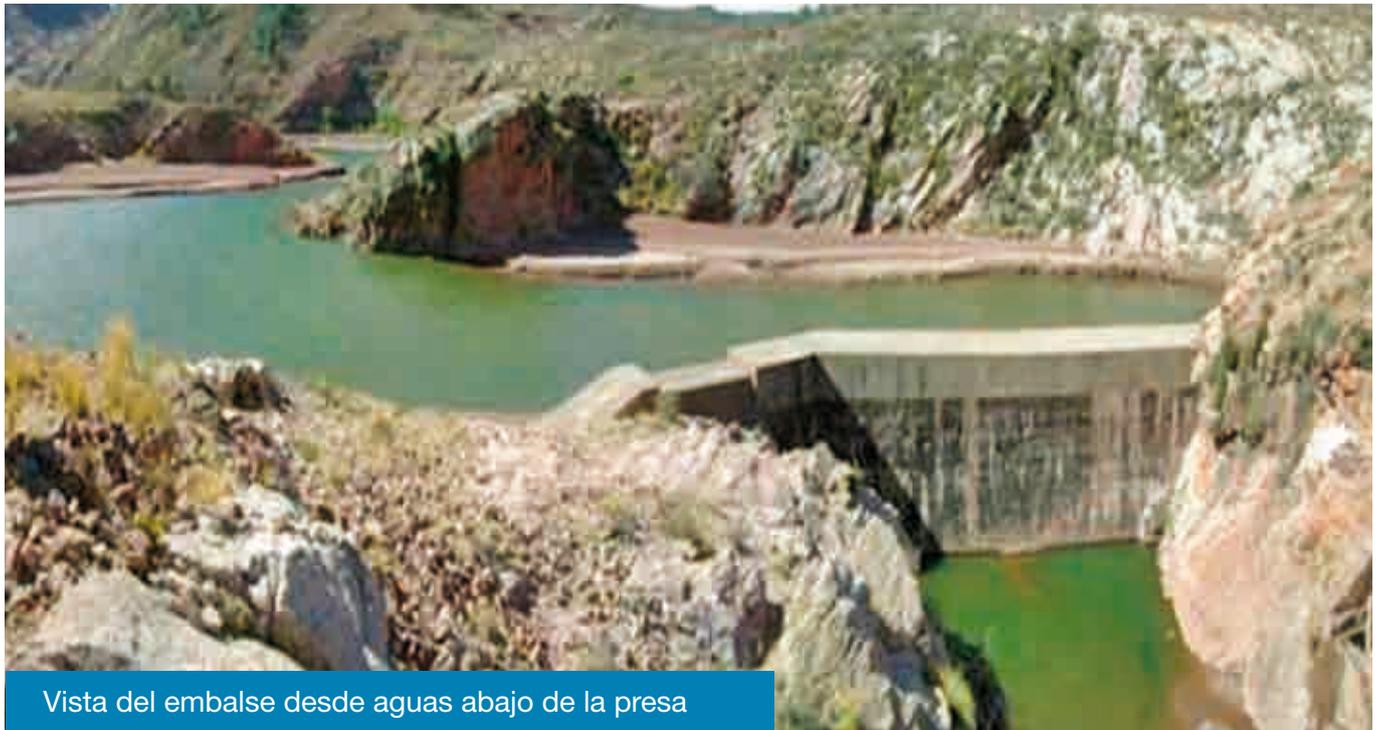
Vista del embalse desde aguas abajo de la presa

Comentarios: Las filtraciones no pueden ser estimadas debido a la ubicación del río aguas abajo con bastante agua.
