Capítulo 4: La Paz

En el departamento de La Paz se registraron 30 presas, 15 de tamaño pequeño y 15 grandes, entre ambos grupos embalsan un volumen total de 78 millones de metros cúbicos, abarcando 582 kilómetros cuadrados de área de cuenca. Las presas orientadas al riego se encuentran ubicadas en el altiplano; las destinadas al agua potable en torno a la ciudad de La Paz, y en los Yungas, están las que generan energía hidroeléctrica.

Tabla: Datos generales de las presas de La Paz

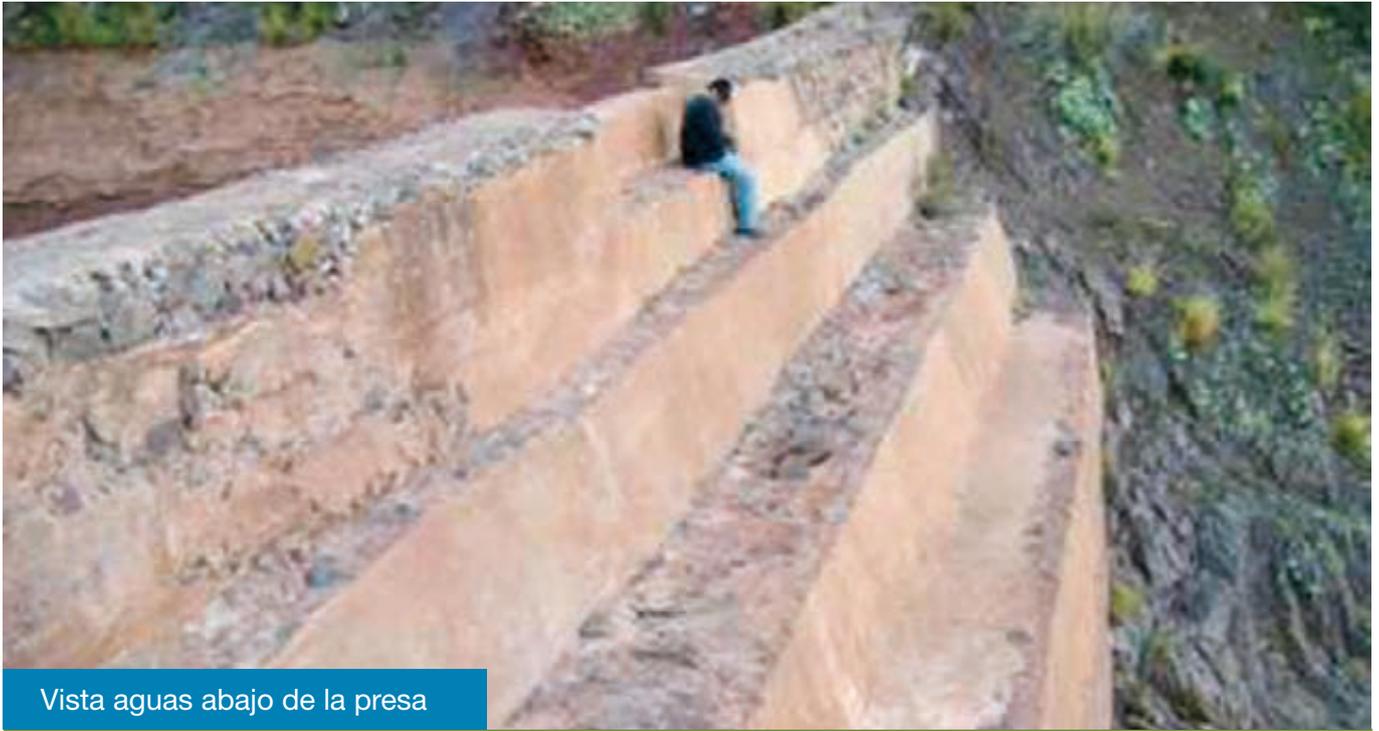
Vista aguas abajo de la presa

Comentarios: El desfogue de fondo parece haber sido anulado.

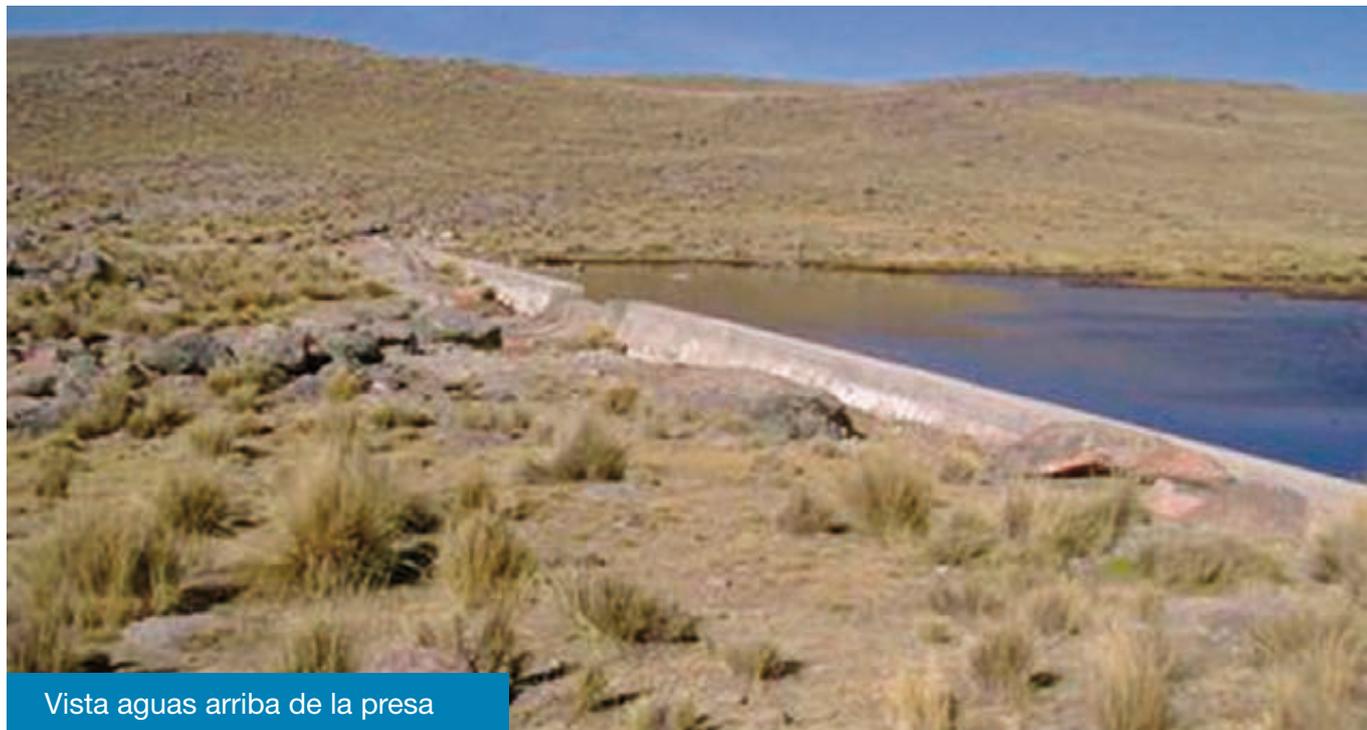
Vista aguas arriba de la presa

Comentarios: Se puede apreciar la existencia en el tiempo de trabajos de mantenimiento posteriores a la construcción con hormigón.

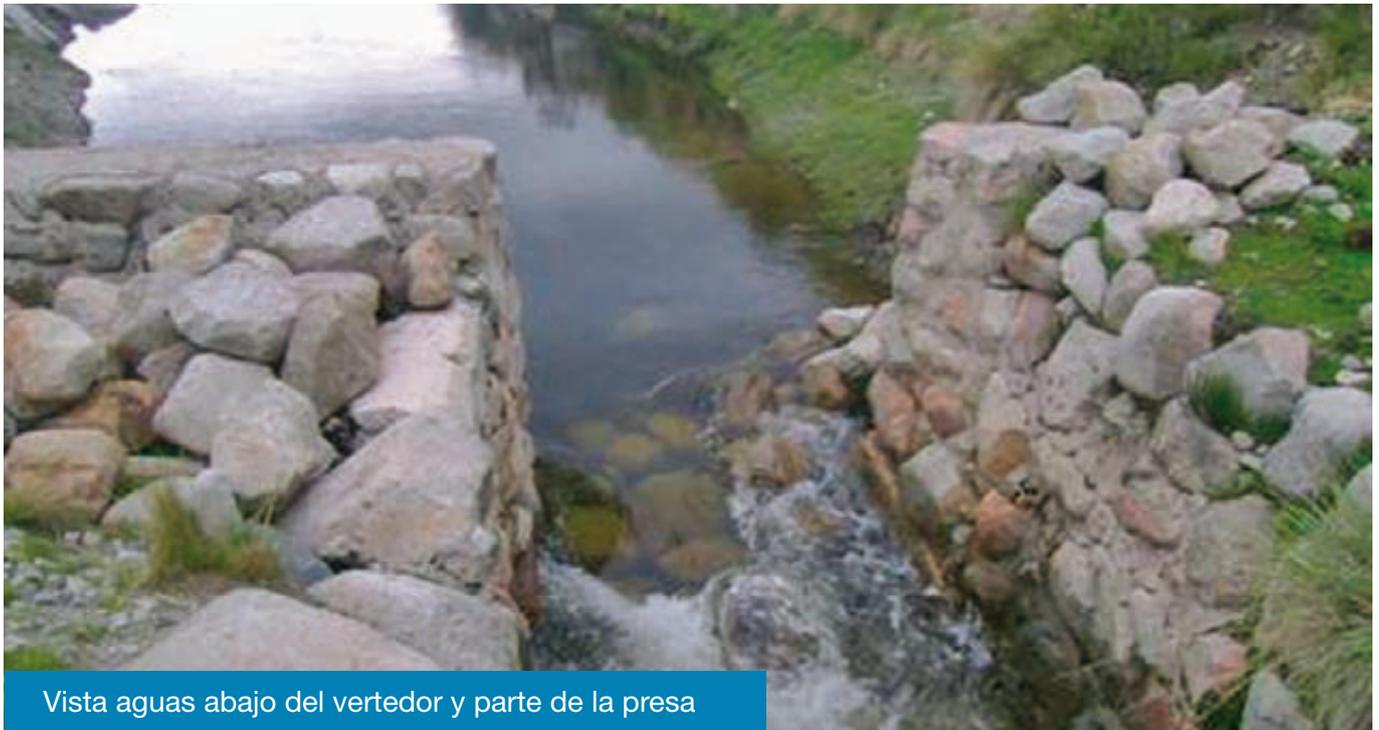
Vista aguas abajo del vertedor y parte de la presa

La presa fue construida entre los años 1976-1977 con el fin de dotar agua para riego. El SNDC financió su diseño y construcción, el segundo realizado mediante administración directa de la Alcaldía de Chaqui. De la operación y mantenimiento se encargan las comunidades beneficiarias de Chaqui. Hasta la fecha se tiene conocimiento de que la presa ha funcionado satisfactoriamente desde su construcción. La cantidad de agua de la cuenca sobrepasa el volumen de almacenamiento, razón por la cual el vertedero funciona constantemente.

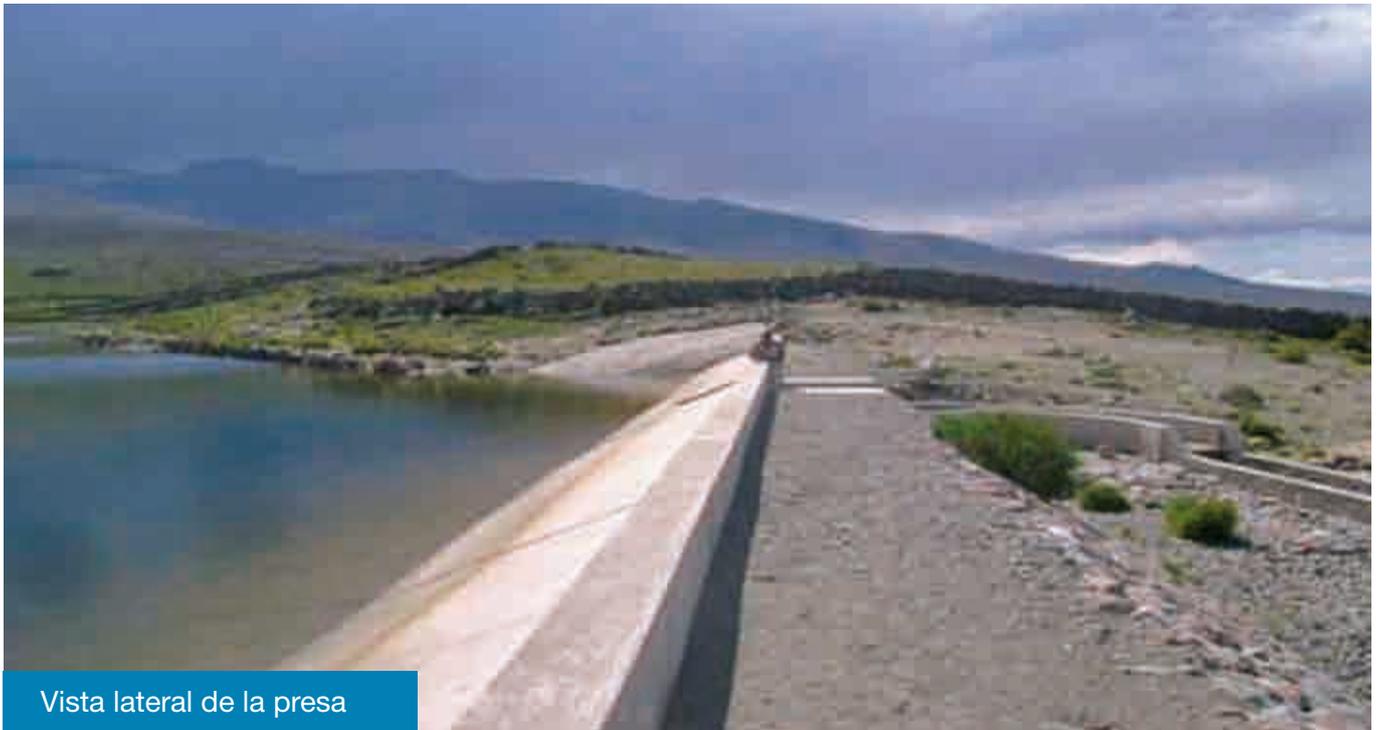
Vista lateral de la presa

Comentarios: La presa parece haber funcionado satisfactoriamente desde su construcción. No se tiene huellas del funcionamiento del vertedero. No se identifican riesgos, aguas debajo de la presa.

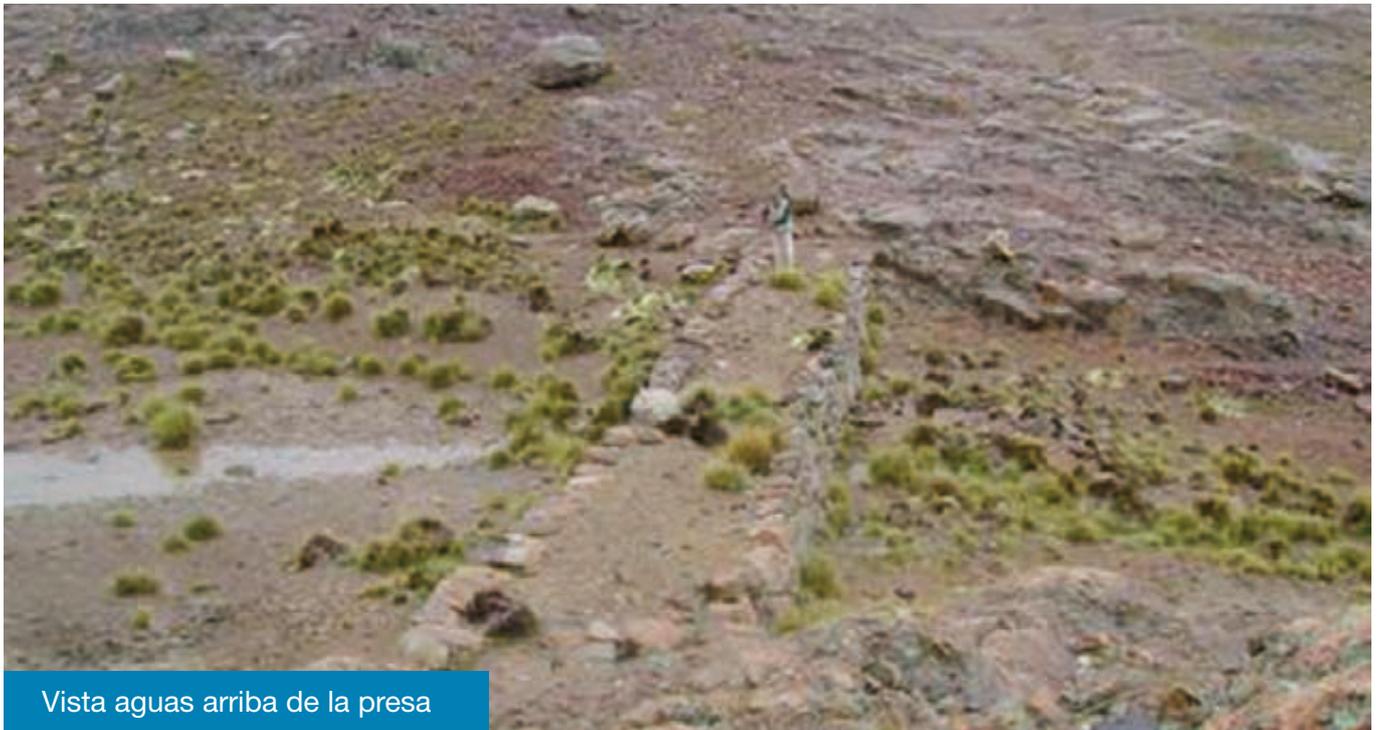
Vista aguas arriba de la presa

Comentarios: No se aprecian filtraciones ni riesgos aguas debajo de la presa.

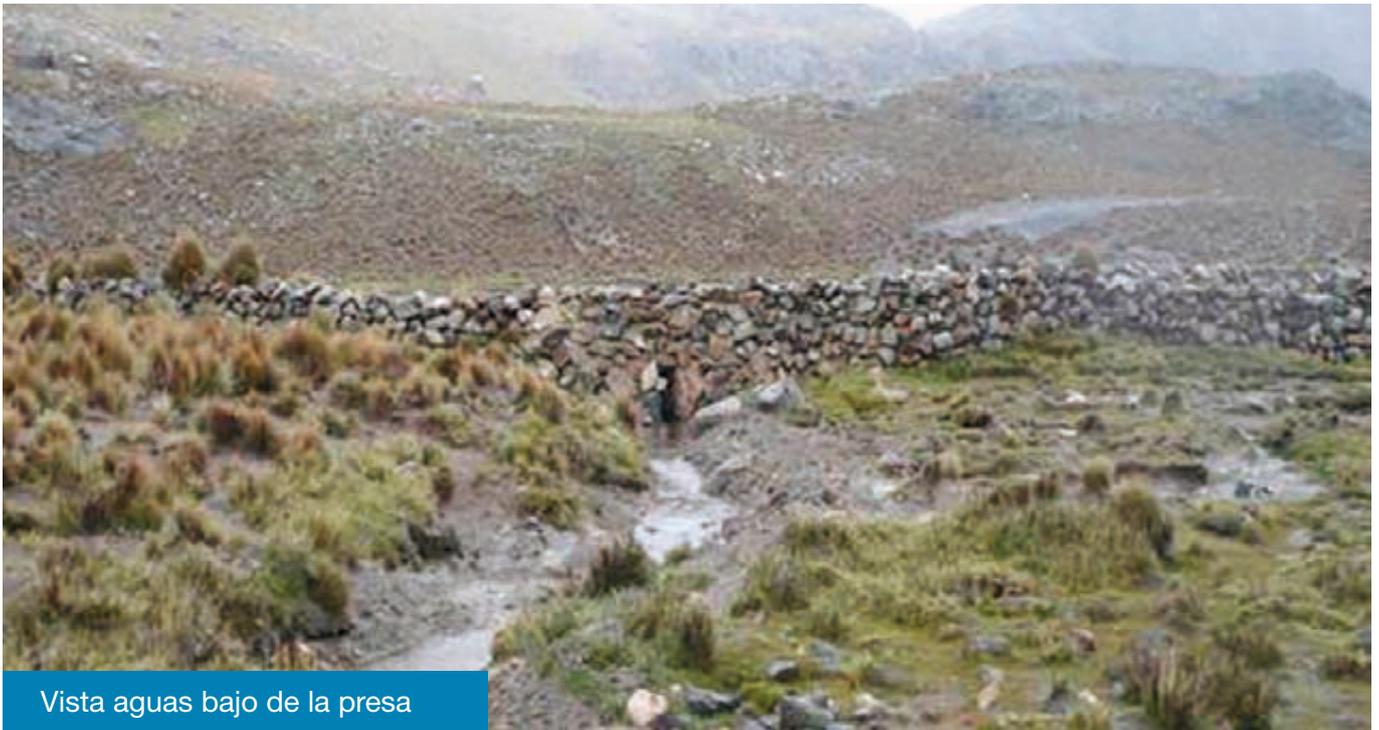
Vista aguas bajo de la presa

Comentarios: Las filtraciones son de difícil precisión, de magnitud mínima. No se identifican riesgos, aguas debajo de la presa.

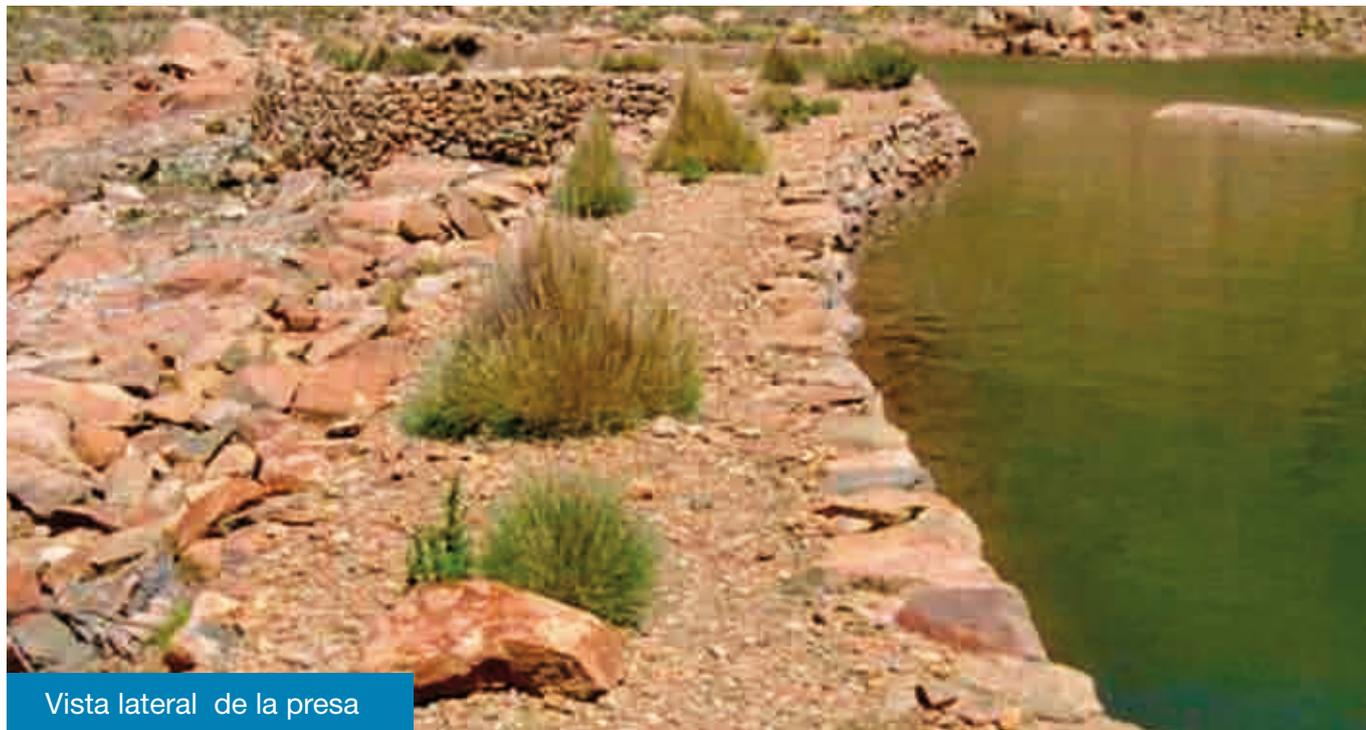
Vista lateral de la presa

Comentarios: Las filtraciones aparentemente son pequeñas y aceptables. No se identifican riesgos aguas debajo la presa.

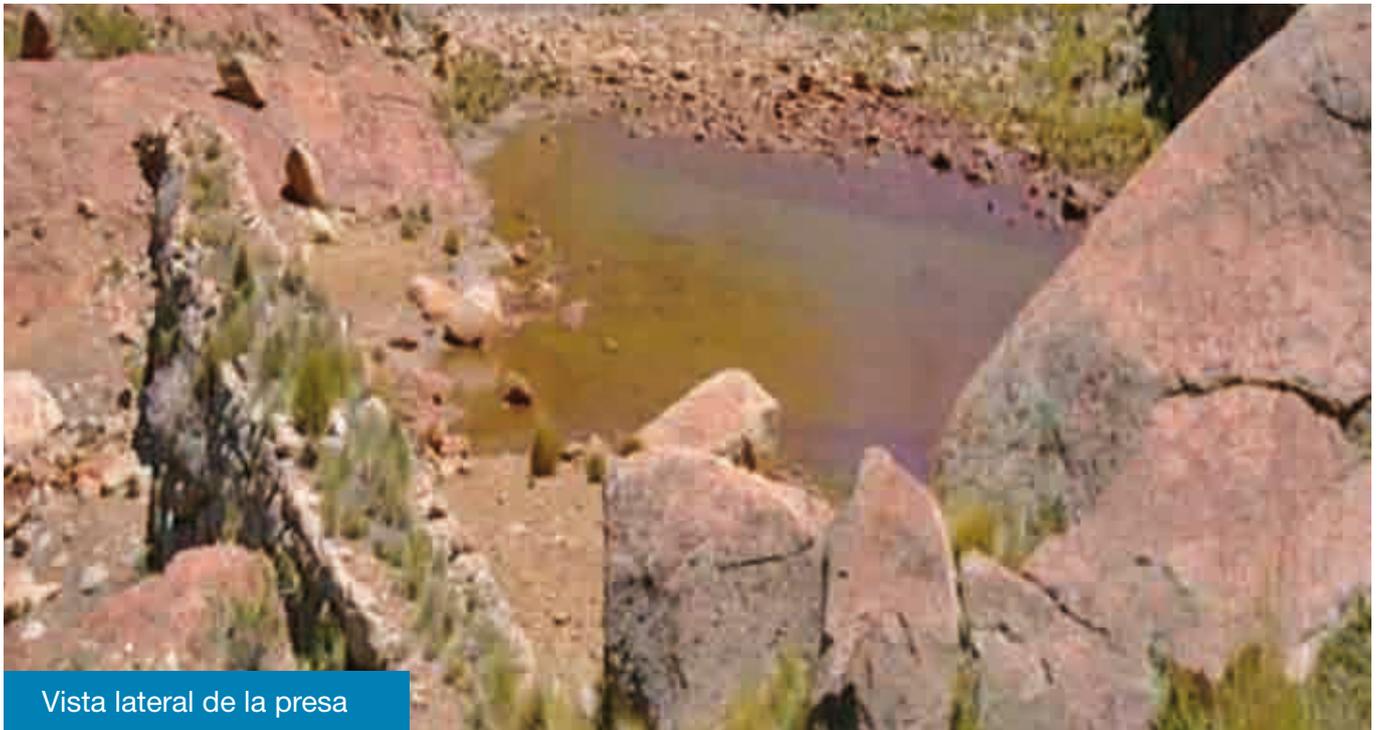
Vista lateral de la presa

Comentarios: Las filtraciones aparentemente son pequeñas y aceptables. No se identifica riesgo aguas debajo de la presa.

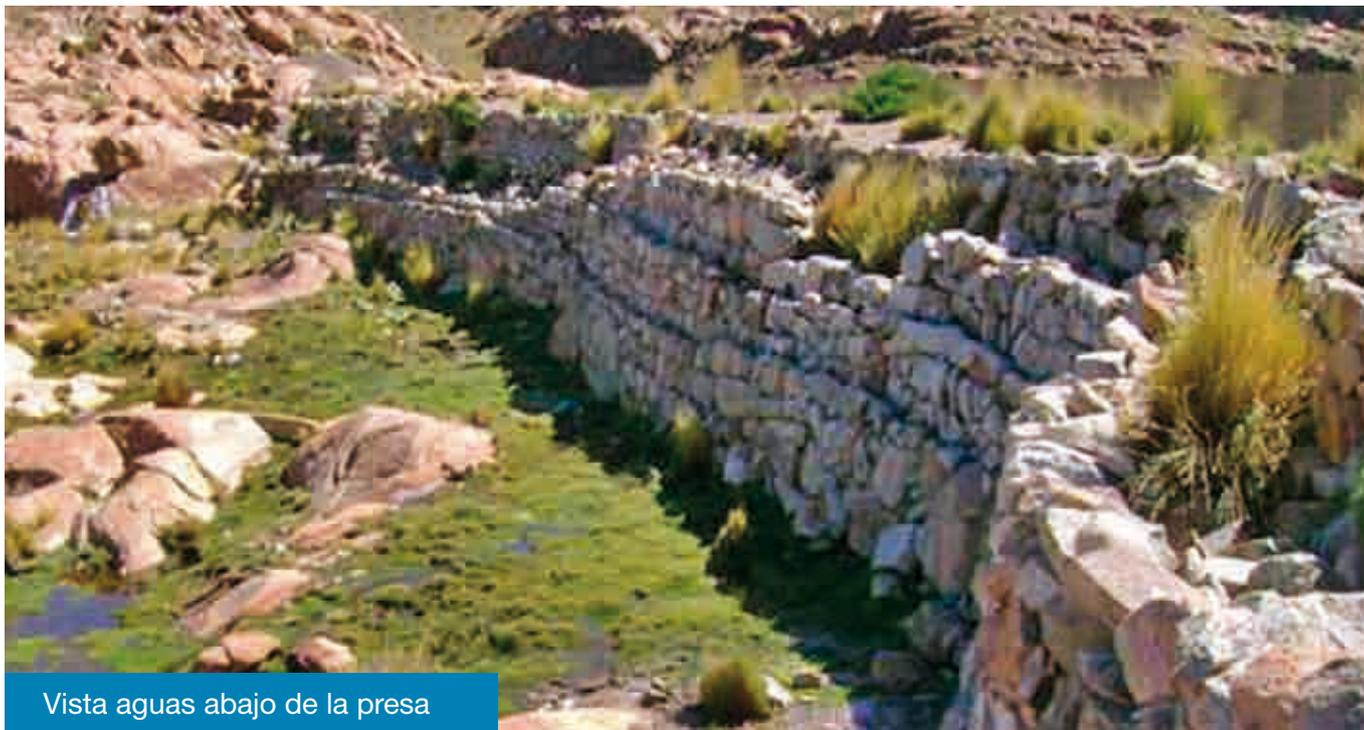
Vista aguas abajo de la presa

Comentarios: Las filtraciones aparentan ser pequeñas y aceptables. No se identifican riesgos, aguas debajo de la presa.

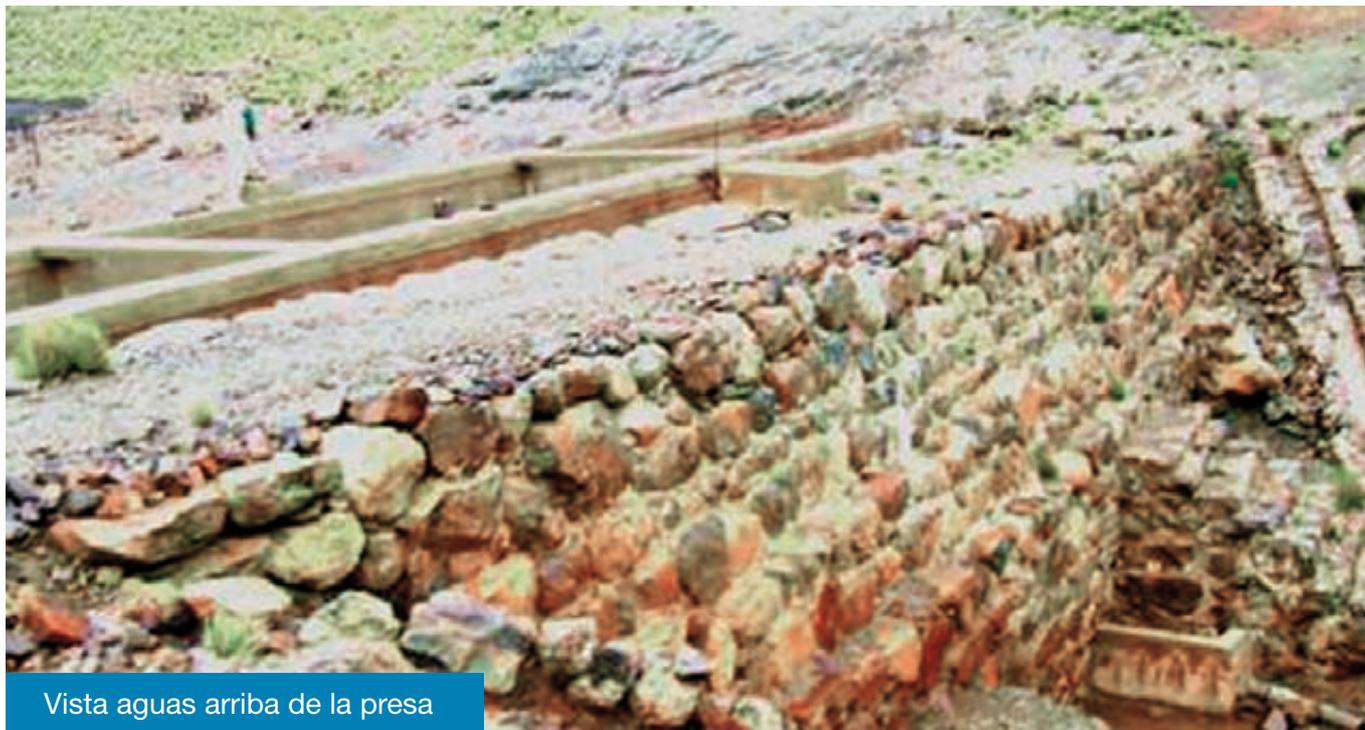
Vista aguas arriba de la presa

Comentarios: La válvula ubicada aguas abajo se encuentra en mal estado. Las filtraciones aparentemente son pequeñas y aceptables. No se identifican riesgos aguas debajo de la presa.

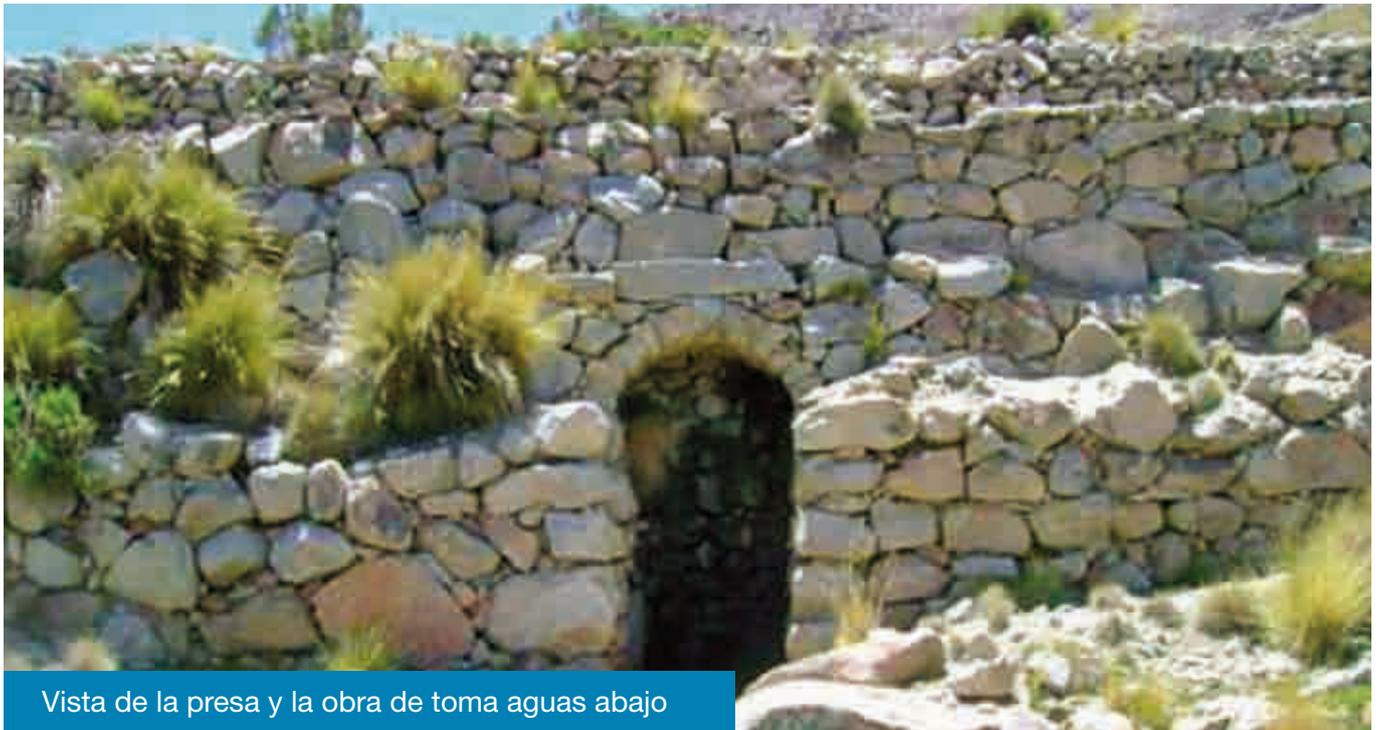
Vista de la presa y la obra de toma aguas abajo

Comentarios: Las obras de desfogue han funcionado a cabalidad y no se perciben problemas de funcionamiento hidráulico. Las filtraciones aparentemente son pequeñas y aceptables. No se identifican riesgos aguas debajo de la presa.

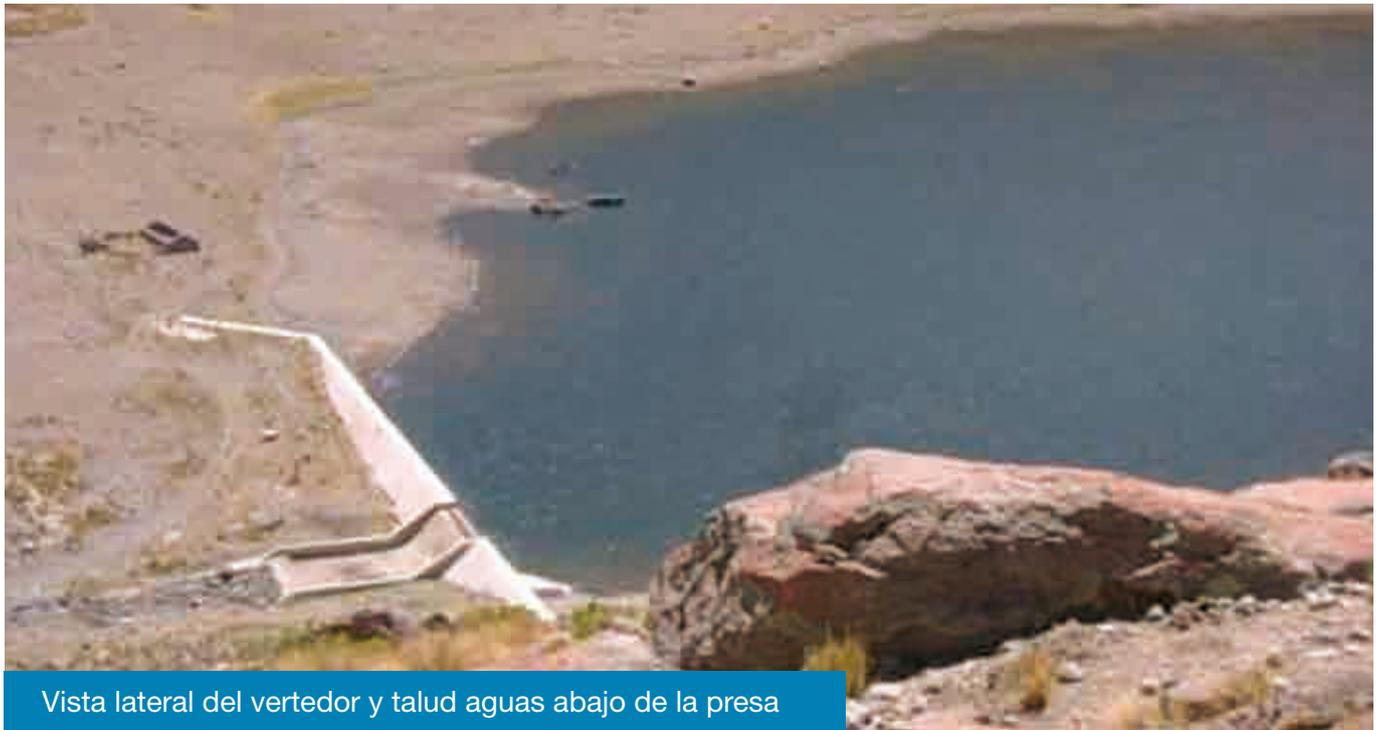
Vista lateral del vertedor y talud aguas abajo de la presa

Es una de las 6 presas construidas en la cuenca del río Jatun Tío en los años 80, con fin de dotar agua para riego a la comunidad de Paty Paty. Se encuentra en la parte más baja de la cascada del Jatun Tío a 4.286 msnm El volumen total de almacenamiento de los 6 embalses es de 765.000 m³ y se aprovecha un 43% del total. Los encargados de la operación y mantenimiento de la presa son los regantes de Paty Paty. La presa funciona satisfactoriamente desde su construcción. Es evidente que el vertedero de excedencias funciona anualmente con tirantes entre 10 a 15 cm/año de rebalse.

Las filtraciones aparentan ser pequeñas y aceptables sin variaciones peligrosas. No se identifica riesgos, a excepción del envejecimiento normal de la válvula.

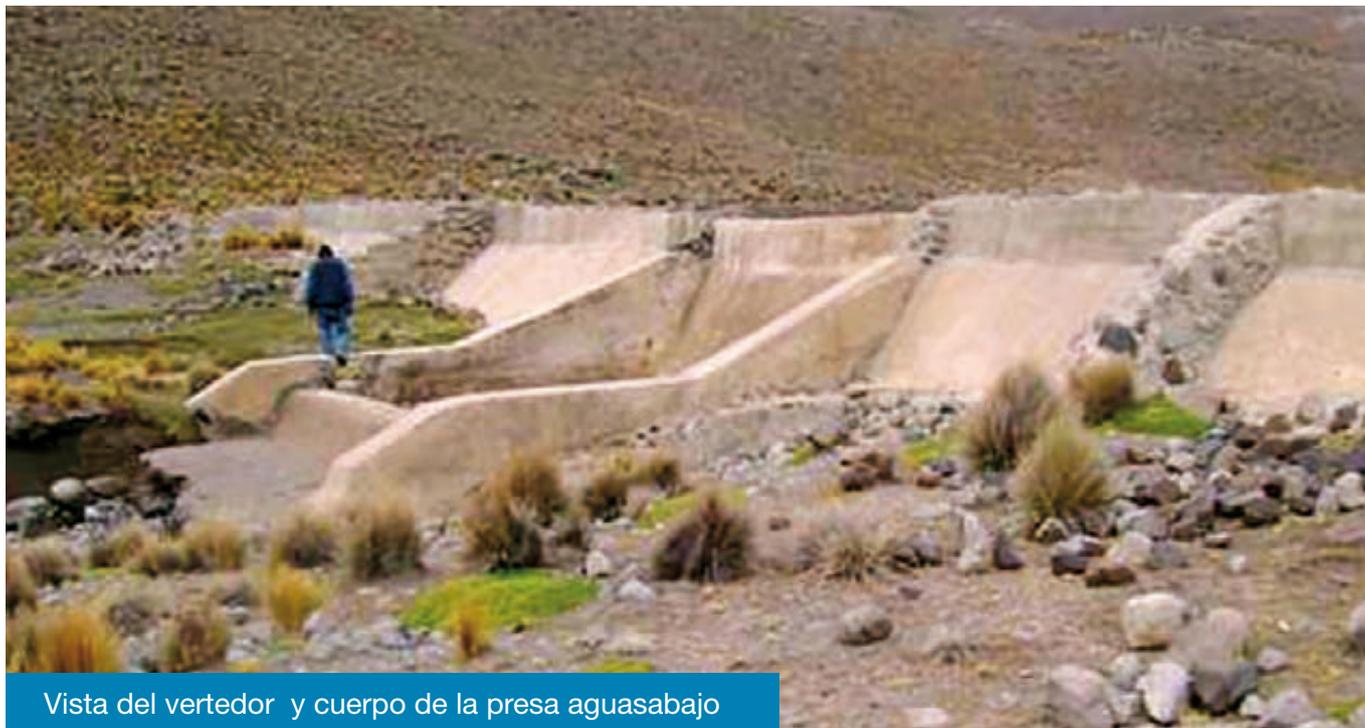
Vista del vertedor y cuerpo de la presa aguasabajo

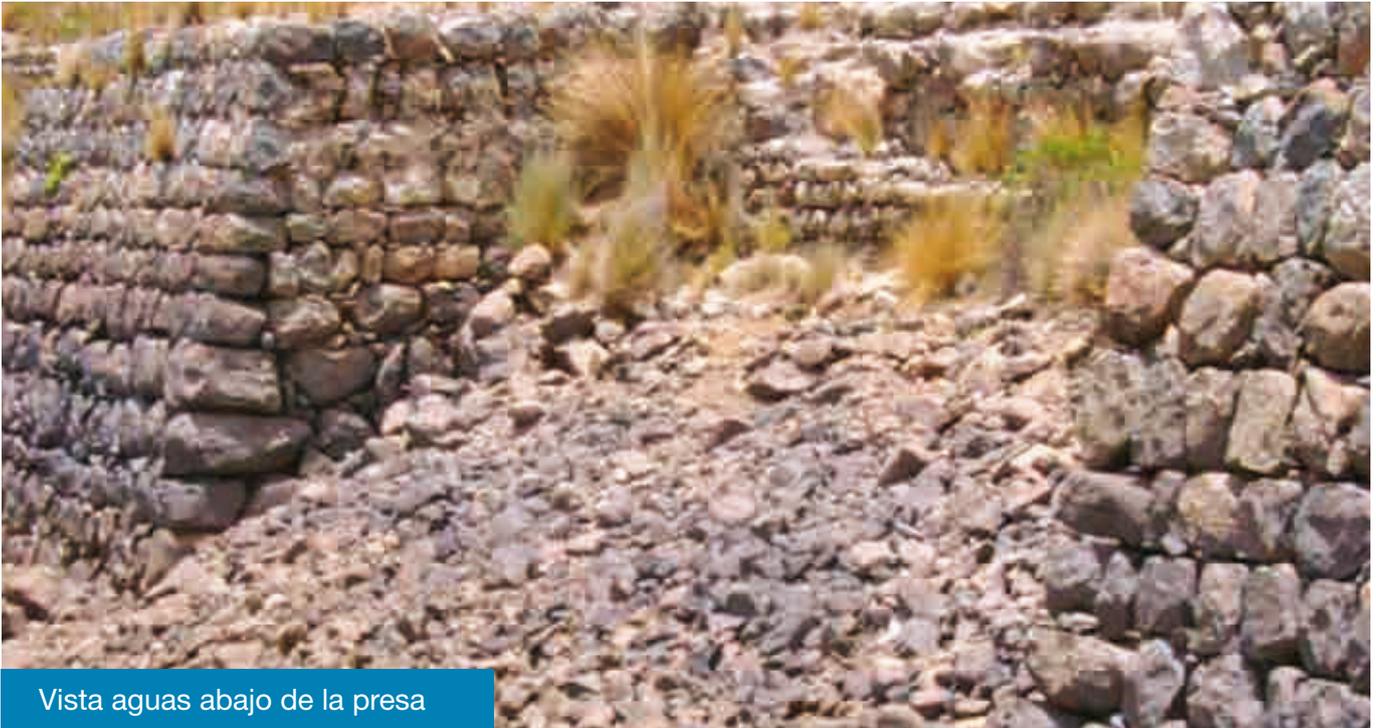
Vista aguas abajo de la presa

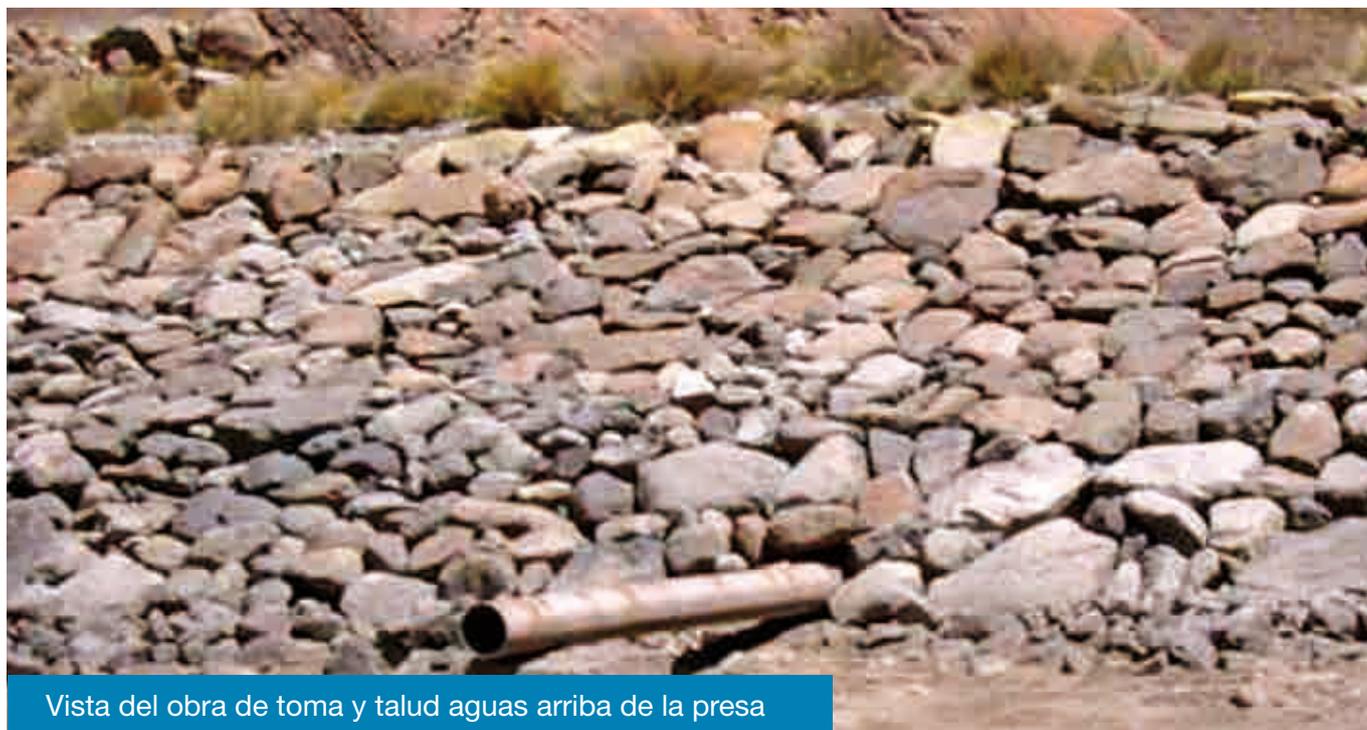
Vista del obra de toma y talud aguas arriba de la presa

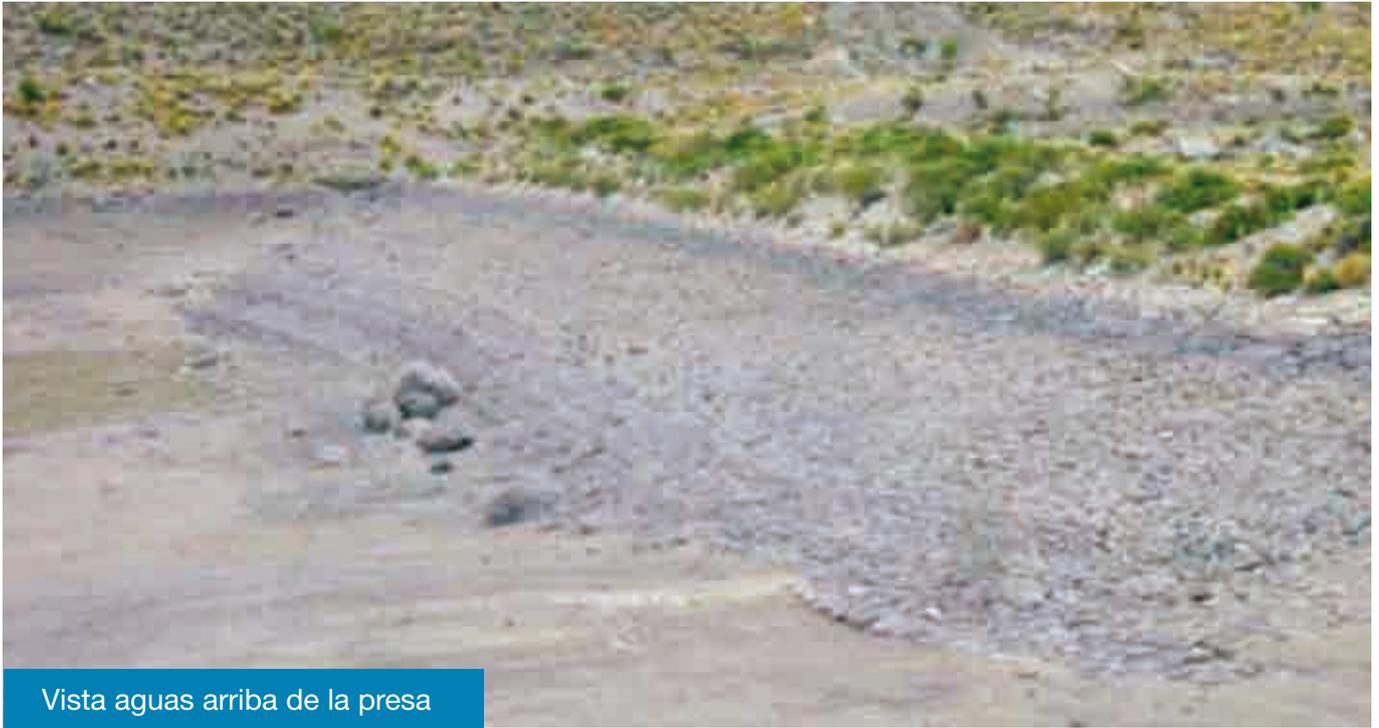
Vista aguas arriba de la presa

La presa dota agua para la población con fines domésticos, de riego y mineros. Fue reconstruida en los años 60 y se realizaron reparaciones en el aliviadero y la casa de toma. El vertedero de excedencias funciona con tirantes entre 10 a 30 cm/año de rebalse. En la actualidad la presa muestra signos de erosión de sus taludes, debe ser reparada. Filtraciones pequeñas y aceptables sin riesgos mayores se detectaron aguas abajo.

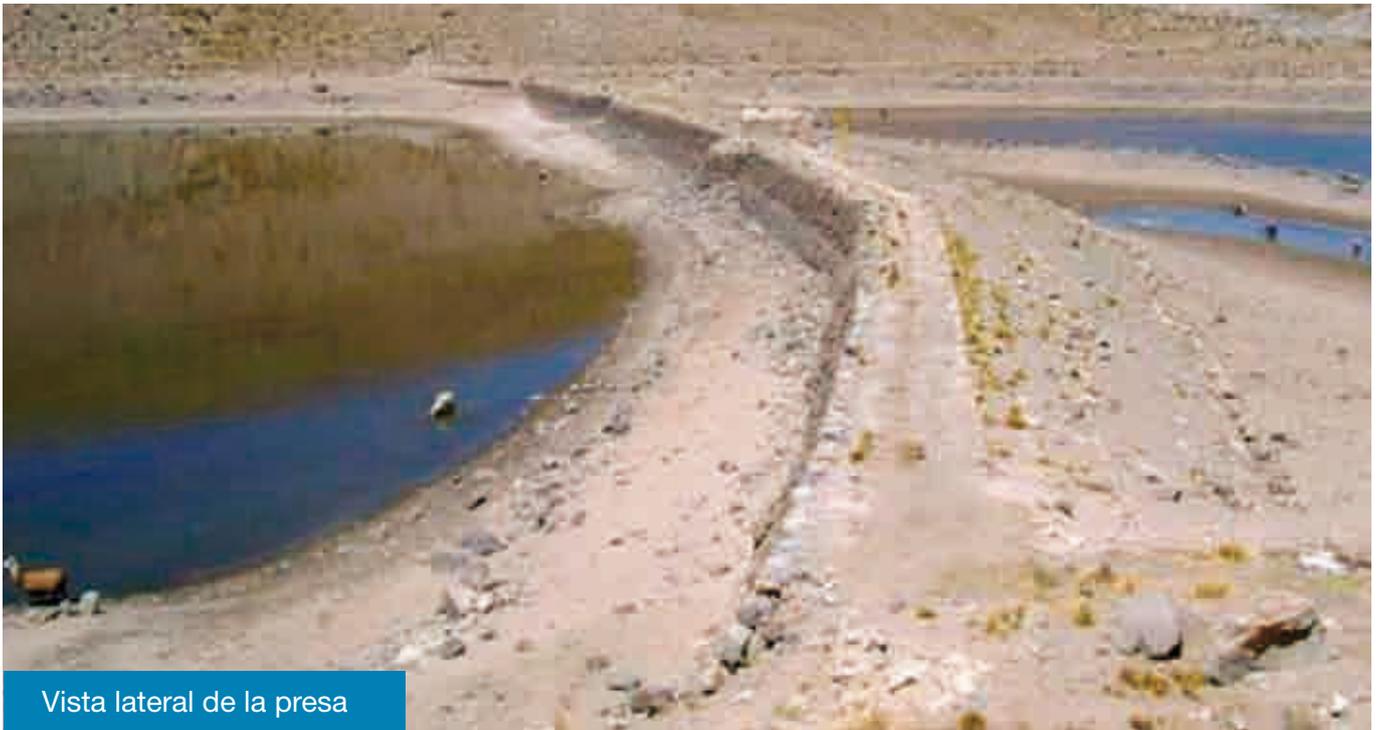
Vista lateral de la presa

Comentarios: En la actualidad la presa muestra signos de abandono, debe ser reparada

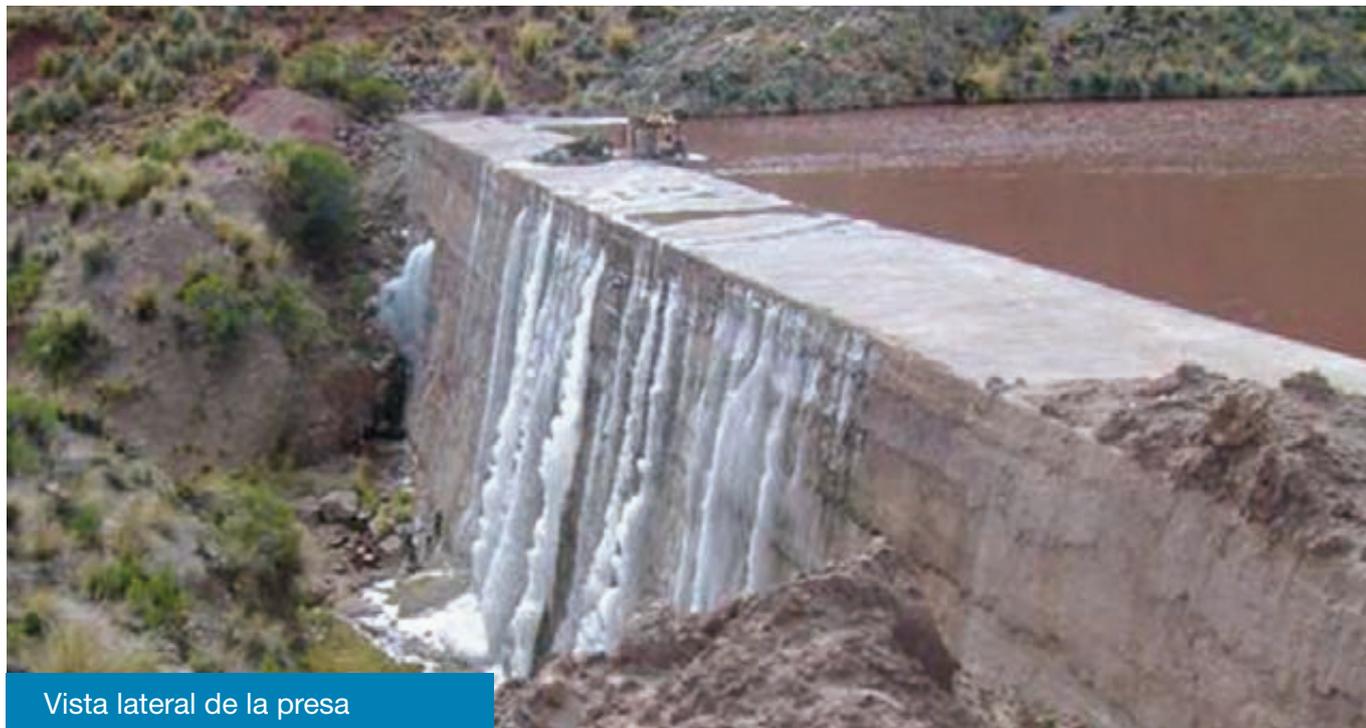
Vista lateral de la presa

La presa fue construida el 2007 con fines de completar el tratamiento de las aguas de los ingenios mineros de la empresa Casa Blanca. Filtraciones al pie de la presa, no se identifican aún mayores riesgos.

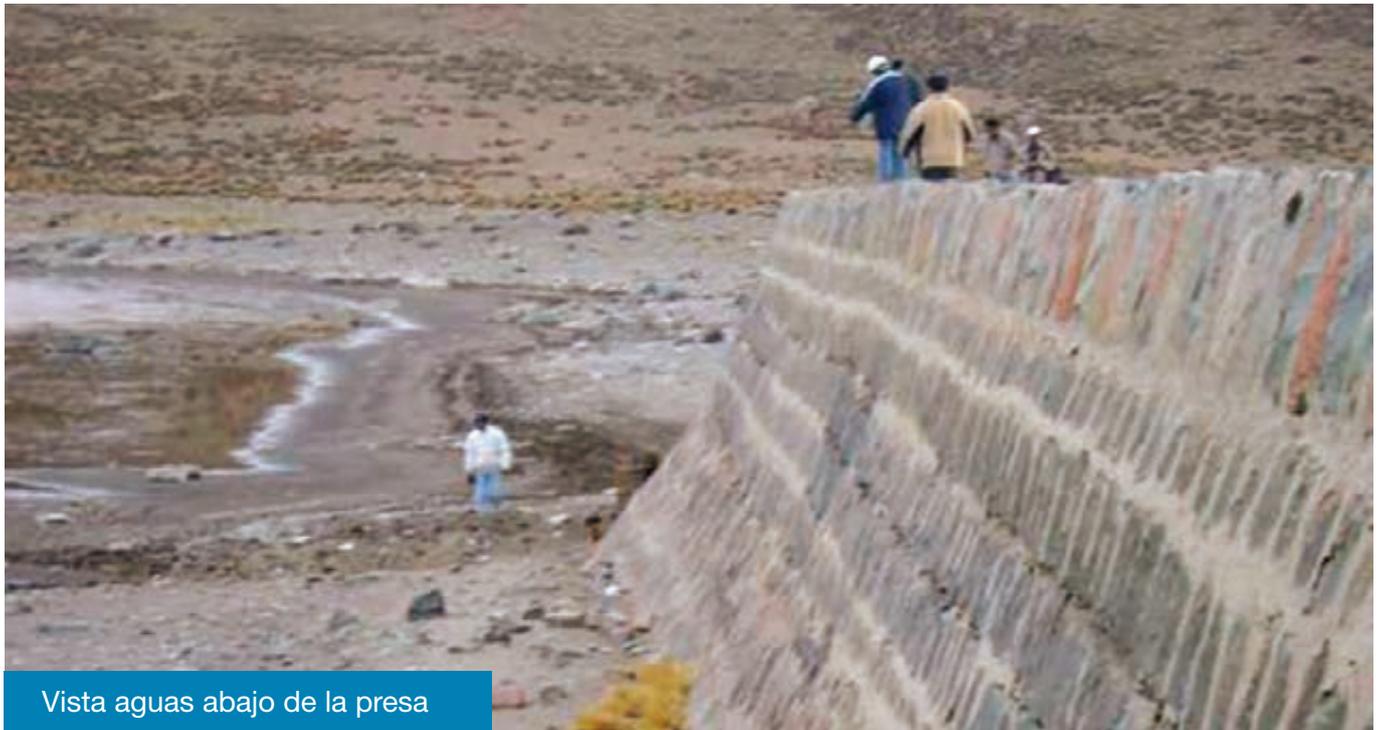
Vista aguas abajo de la presa

Comentarios: Actualmente está abandonada y precisa reparación.

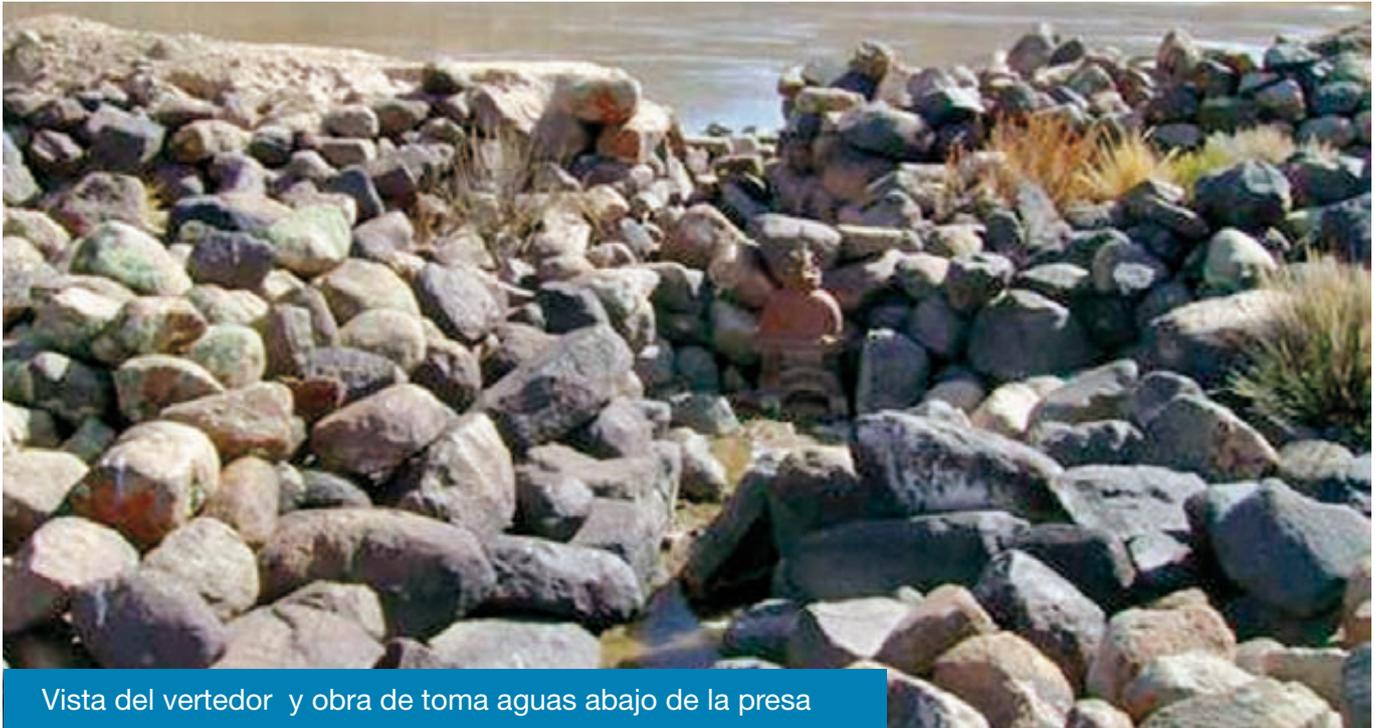
Vista del vertedor y obra de toma aguas abajo de la presa

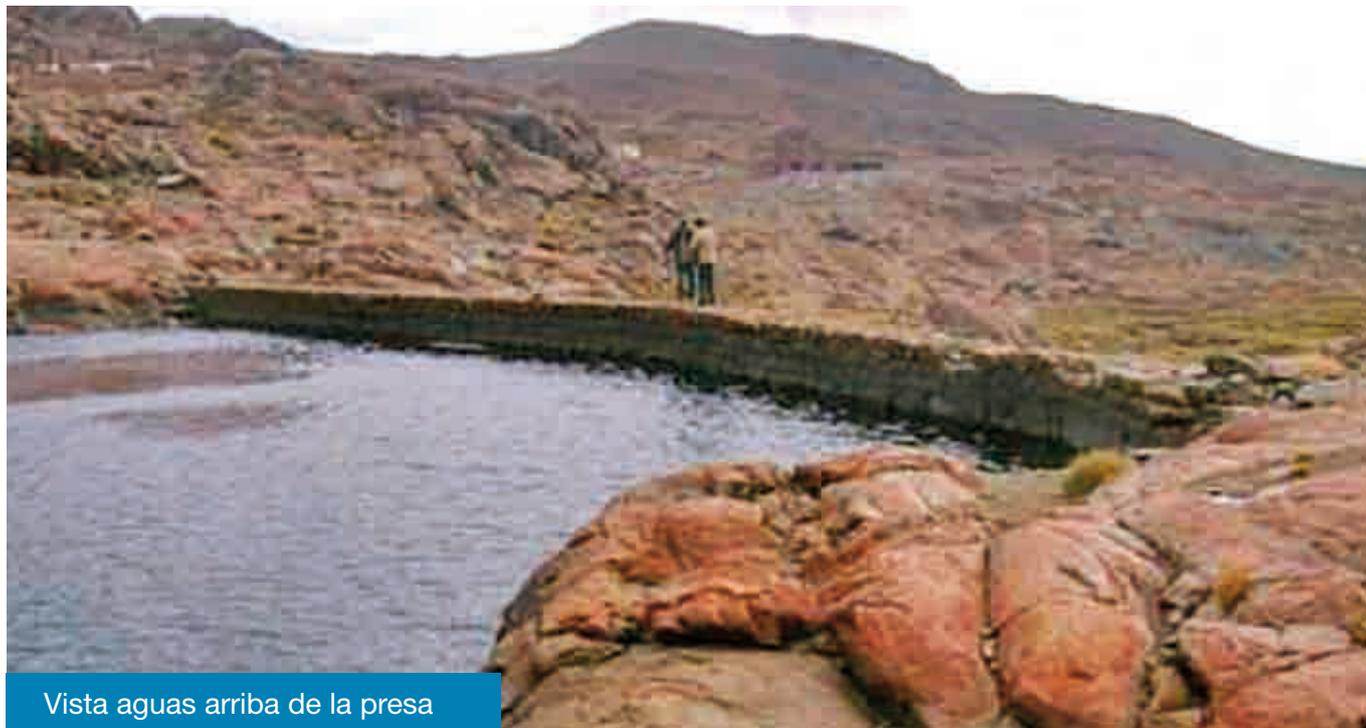
Vista aguas arriba de la presa

La presa fue construida en la época de la colonia con fines de dotar agua para uso de la población de Potosí así como para los ingenios mineros. Existen filtraciones pequeñas y aceptables sin riesgos mayores aguas abajo
