Capítulo 4: La Paz

En el departamento de La Paz se registraron 30 presas, 15 de tamaño pequeño y 15 grandes, entre ambos grupos embalsan un volumen total de 78 millones de metros cúbicos, abarcando 582 kilómetros cuadrados de área de cuenca. Las presas orientadas al riego se encuentran ubicadas en el altiplano; las destinadas al agua potable en torno a la ciudad de La Paz, y en los Yungas, están las que generan energía hidroeléctrica.

Tabla: Datos generales de las presas de La Paz

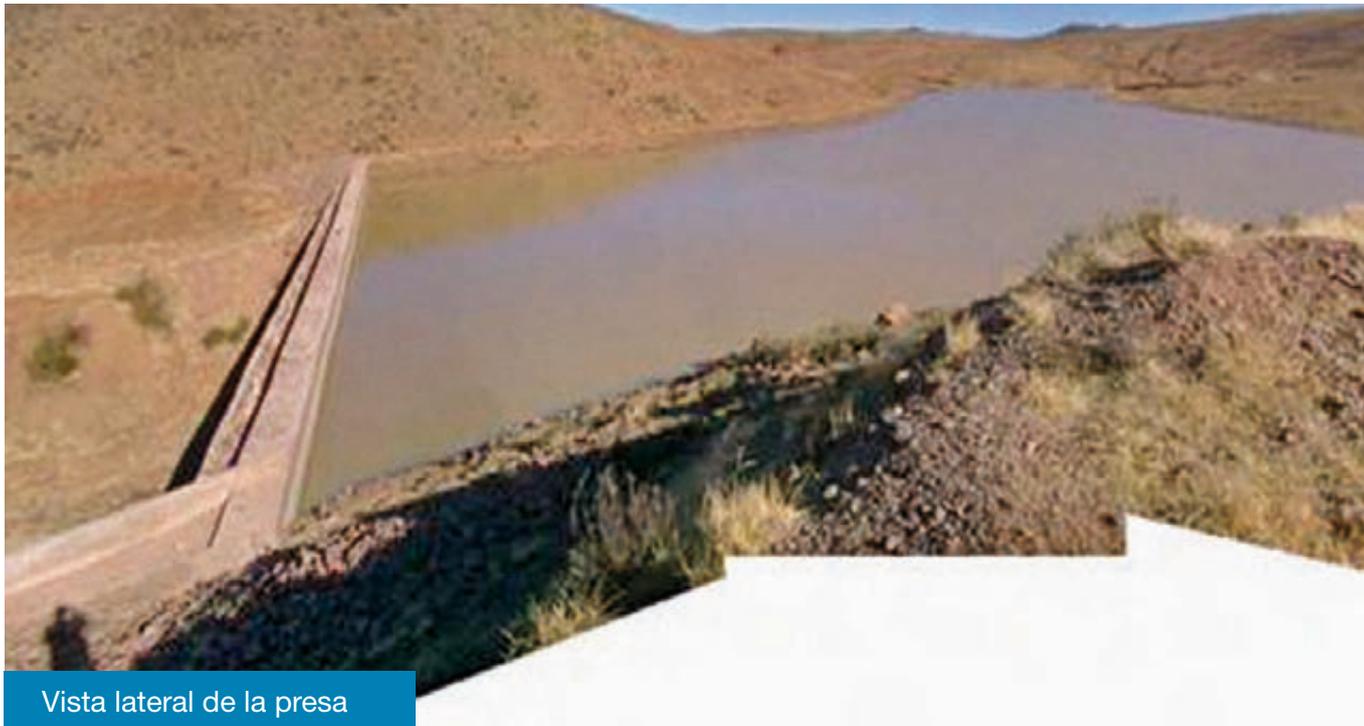
Vista lateral de la presa

Comentarios: Las filtraciones no se pueden estimar por estar el río aguas abajo con bastante agua. No existen riesgos, excepto las filtraciones.

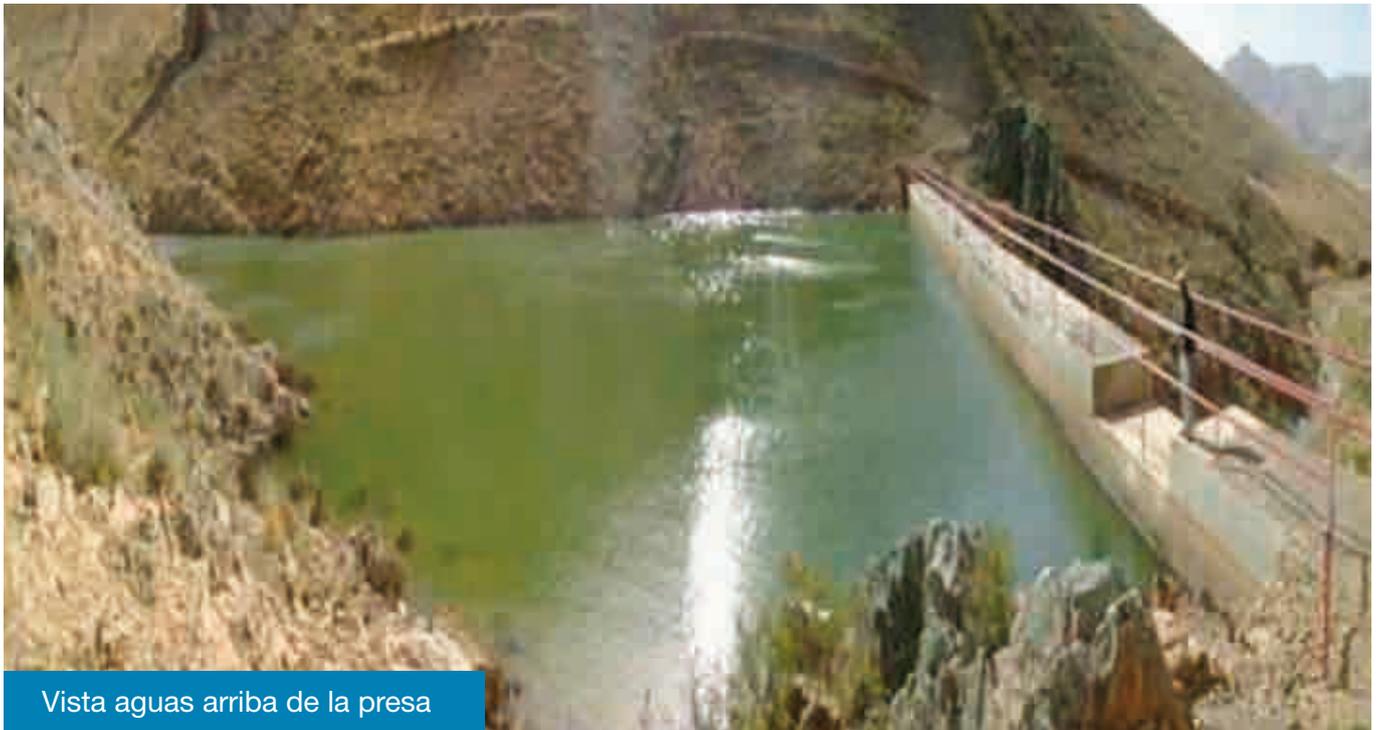
Vista aguas arriba de la presa

La presa fue construida con fines de riego, el año 2005-2008 (información recibida de los habitantes de la zona). Fue financiada por la H. Alcaldía y el PDA y los usuarios. Actualmente es operada por la Comunidad de Cala Cala. El agua que se acumula sirve para el riego de la época seca (meses agosto-noviembre).

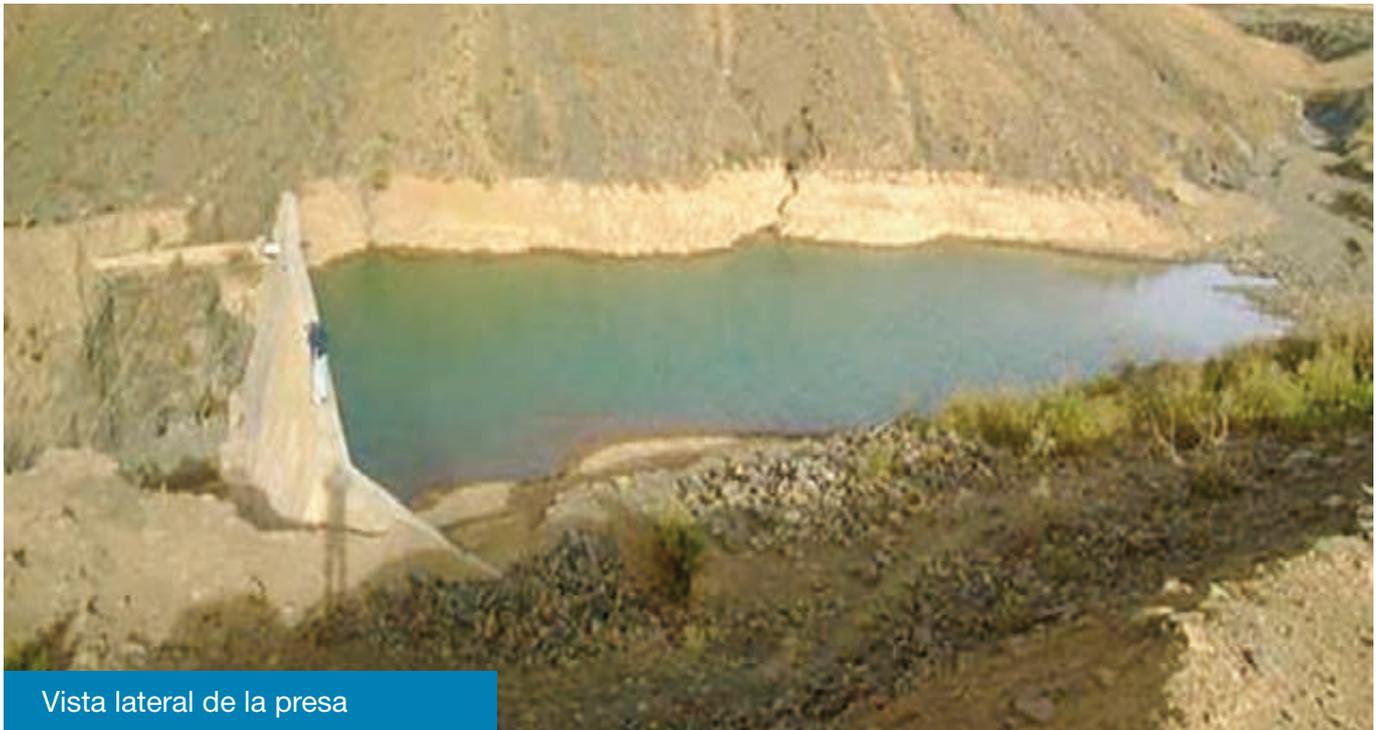
Vista lateral de la presa

La presa fue construida por CORDEPO el año 1985, con fines de riego. Actualmente es operada por la Comunidad de Pukusiri.

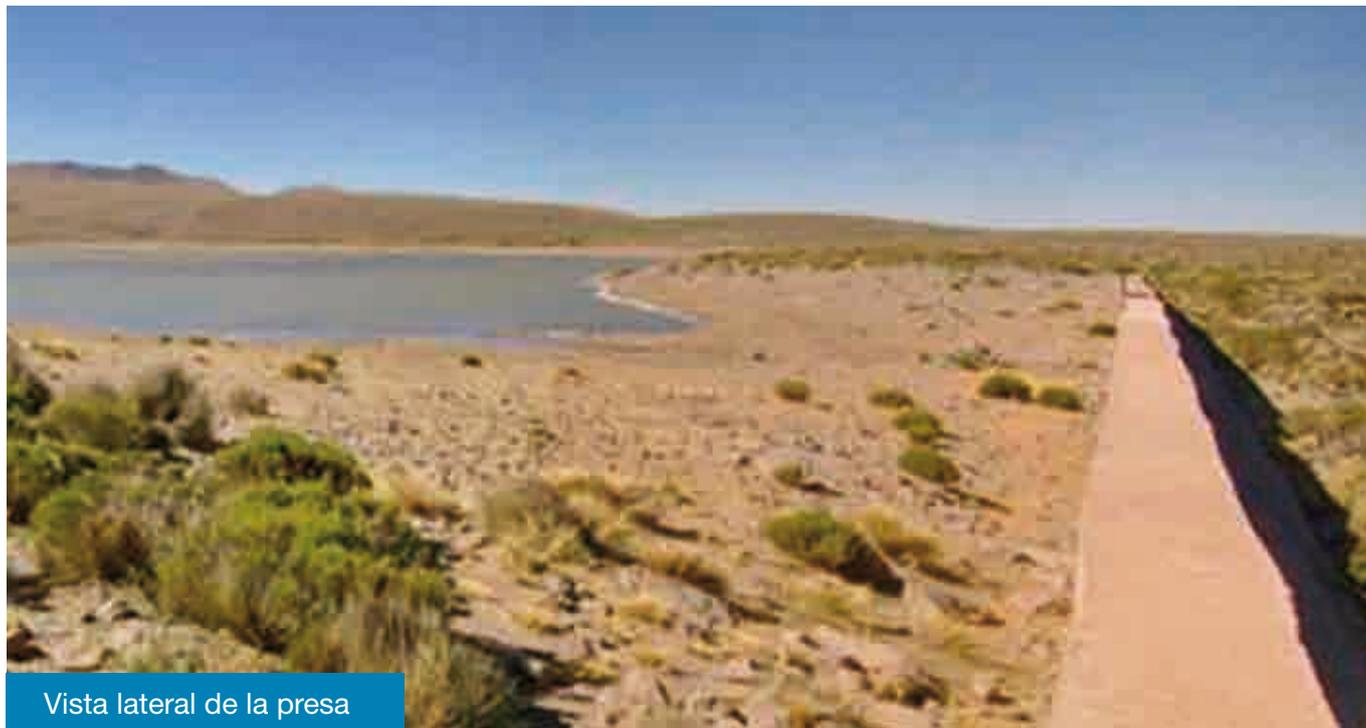
Vista lateral de la presa

La presa fue construida con fines de dotar agua para la generación de energía eléctrica, posiblemente los años de 1950. (Información recibida de los habitantes de la zona). No existen datos sobre el diseñador, ni el constructor, tampoco del financiador. Actualmente es operada por la Empresa Minera Sinchi Wayra. Wara Wara tiene tres presas con 100, 200 y 150 metros de longitud respectivamente. Se puede apreciar trabajos de mantenimiento posterior, con hormigón. En época de lluvias toda la presa acumula el agua y en época seca el agua puede verterse mediante los orificios de descarga.

Comentarios: No existen riesgos.

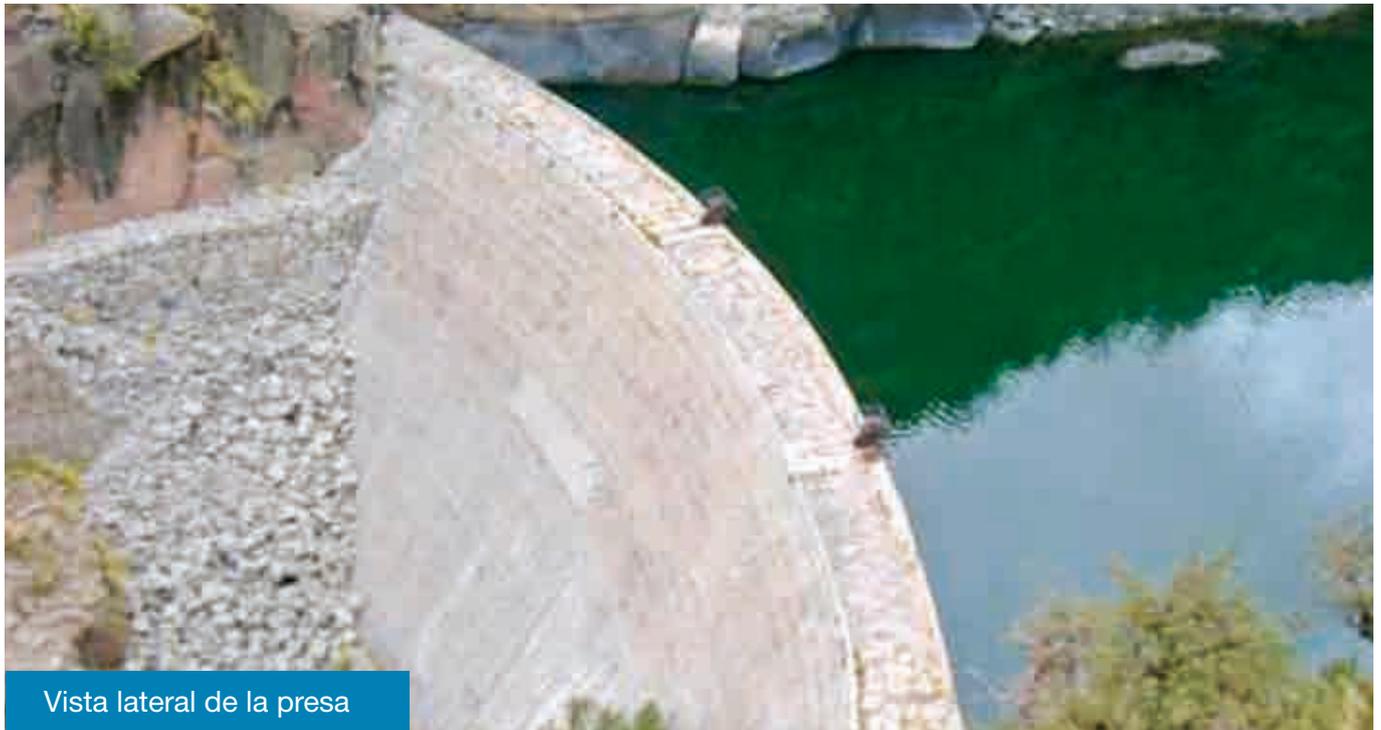
Vista lateral de la presa

La presa fue construida con fines de dotar agua para la generación de energía eléctrica, posiblemente los años de 1950. No existen datos sobre el diseñador, constructor o financiador. A juzgar por las huellas en el talud aguas abajo la presa tenía filtraciones a través del cuerpo central las cuales fueron subsanadas con un revoque de mortero en el talud aguas arriba. El vertedero lateral en el estribo izquierdo es rudimentario labrado en la roca.

Comentarios: El agua de avenida es vertida libremente al lecho del río, que es roca granítica. El embalse se llena y existen huellas de rebalse. No se identifica riesgos a excepción del envejecimiento normal de las compuertas.

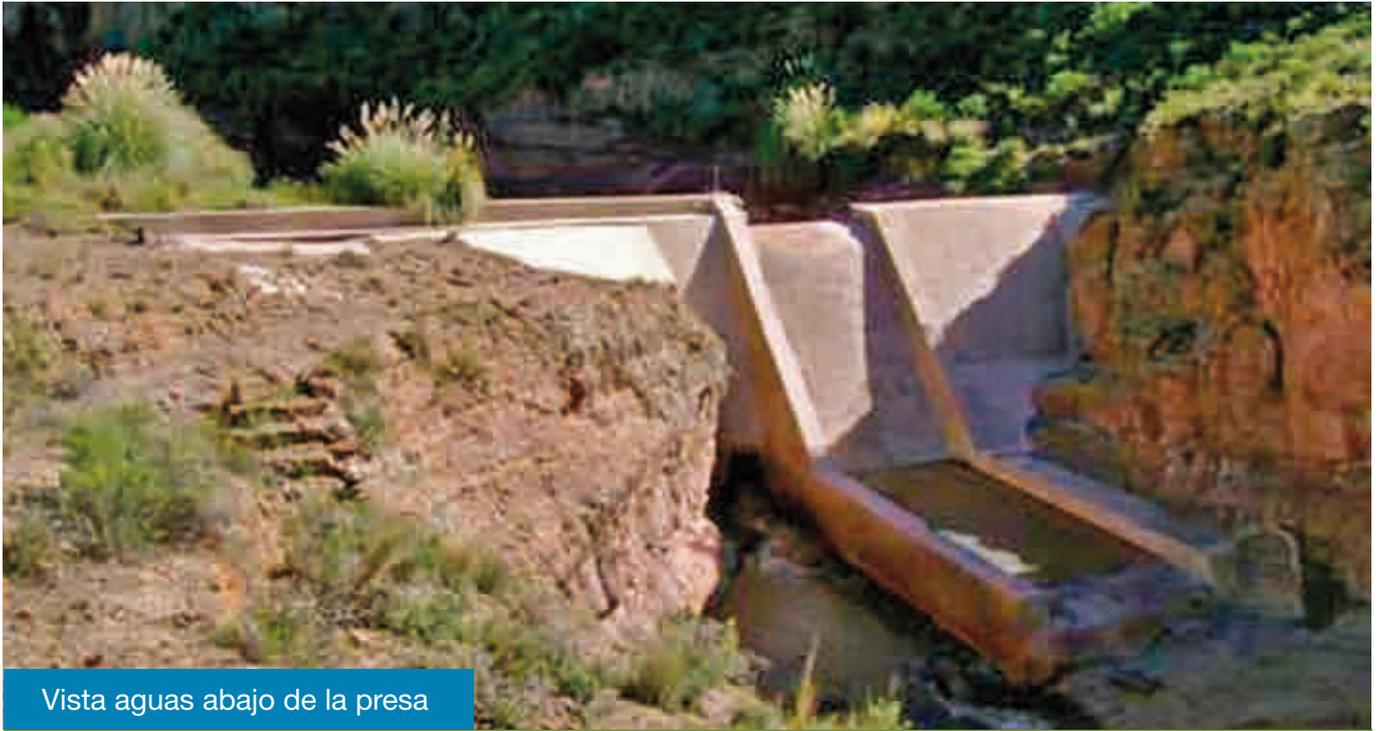
Vista aguas abajo de la presa

Comentarios: Las filtraciones no son acentuadas y no existen otros riesgos.

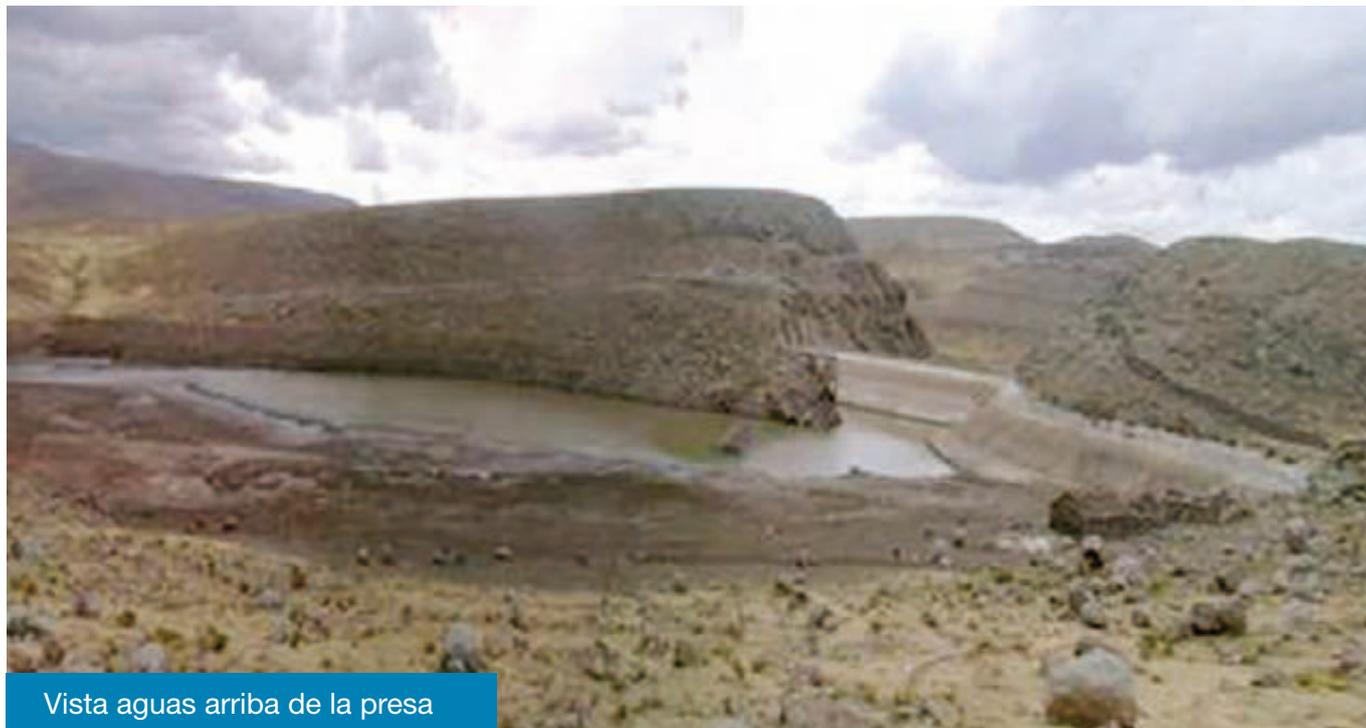
Vista aguas arriba de la presa

La presa fue construida con fines de dotar agua para riego, entre los años 2002-2004. En los años 1982 y 1983 la zona fue afectada por una severa sequía. Entre las instituciones que apoyan en la ejecución y co-financiamiento se encuentran: Prefectura de Potosí, PNUD, DFID, Municipio de Tomave y MINKA. Actualmente se encuentra inhabilitada, por fuertes fugas a través de la pared izquierda del conducto de toma. Se constató que la arcilla colocada en esa zona fue erosionada. La presa fue financiada en su diseño y en su construcción por MINKA; fue construida por la empresa Ector. La presa parece haber funcionado satisfactoriamente hasta el año 2006 y, a partir de ese año empezó a presentar fuertes filtraciones en el margen izquierdo. Además se detectó erosión en el contacto de la pared izquierdo del conducto de toma con la roca.

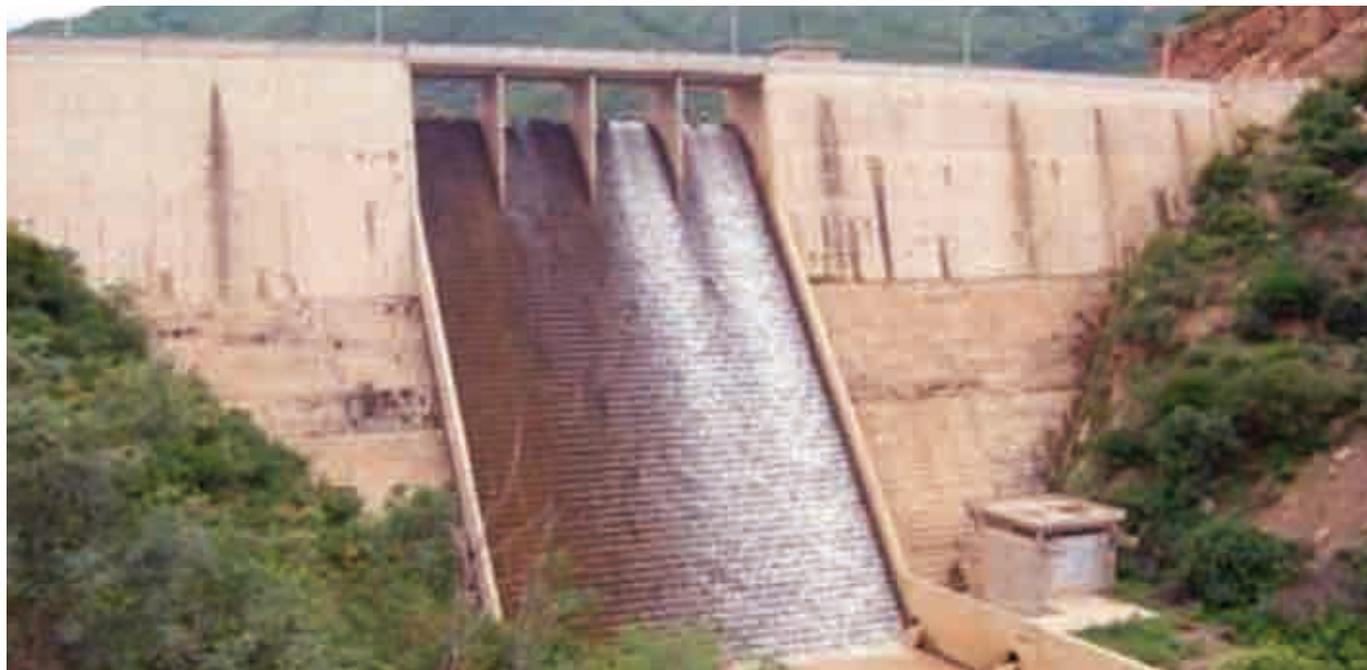
Vista aguas abajo del cuerpo de la presa, obra de toma y vertedero de excedencias en funcionamiento

El proyecto fue solicitado por los regantes de Chilón, Montegrande y Saipina. El estudio de factibilidad se realizó el año 1990 encargado por la Corporación de Desarrollo de Santa Cruz a Salzgitter Consult GMBH, posteriormente (1994-2004) la Prefectura departamental implementa la construcción de la presa y medidas no estructurales con financiamiento de la Cooperación Financiera Alemana (KfW). Actualmente es operada y administrada por la Asociación de Regantes. La presa se encuentra en buen estado de funcionamiento después de 8 años de uso, sin embargo el año 2003 una crecida extraordinaria ocasionó una acumulación apreciable de sedimentos en el embalse. Las filtraciones de agua a través del cuerpo de la presa han disminuido de un caudal mayor a 20 litros por segundo a 0,7 litros por segundo, estas filtraciones ocasionaron algunos deterioros menores en el talud de aguas abajo de la presa.

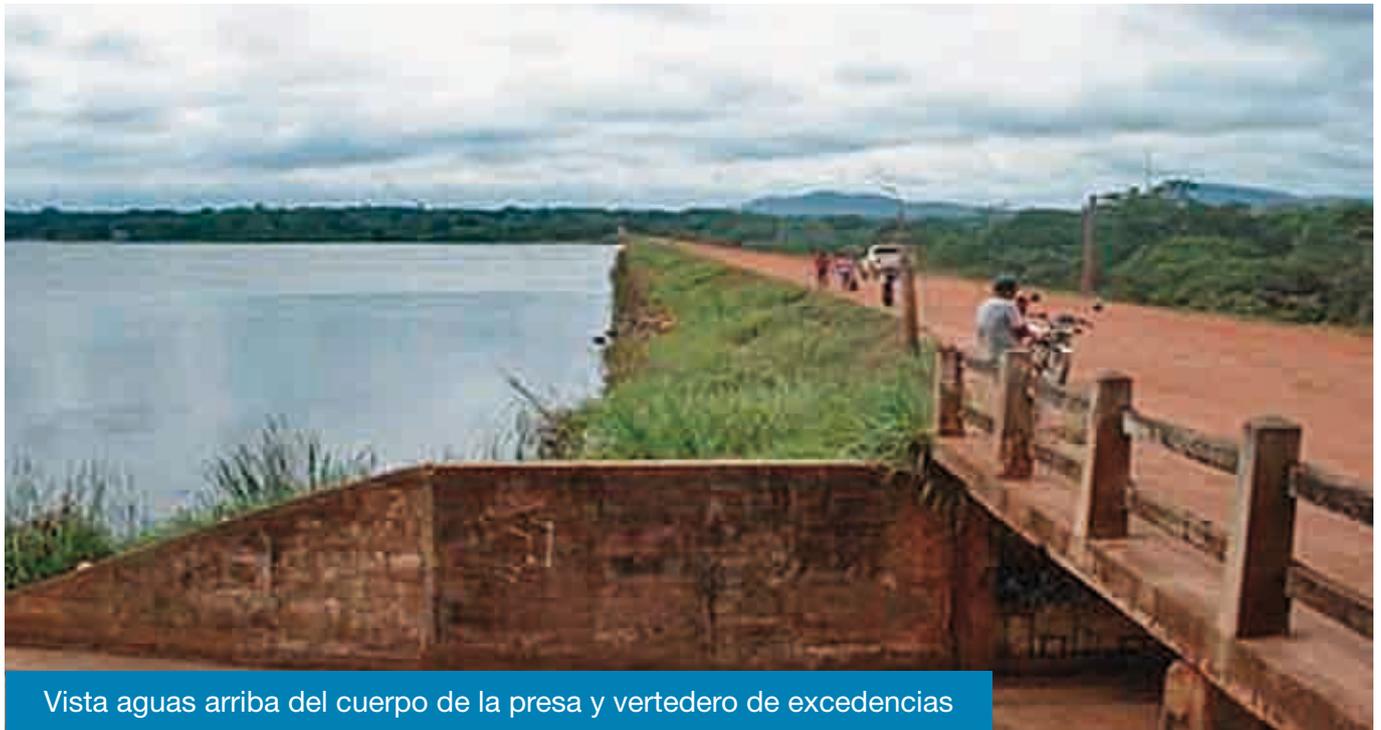
Vista aguas arriba del cuerpo de la presa y vertedero de excedencias

La presa se encuentra en buenas condiciones a excepción de los aleros de protección a la salida del vertedero de excedencias que presenta socavación por detrás de los muros. Existe un deterioro menor sobre la plataforma de la presa donde se observan pequeñas rajaduras longitudinales.

Comentarios: Existe riesgo de contaminación por desechos del ganado y la actividad turística no controlada.

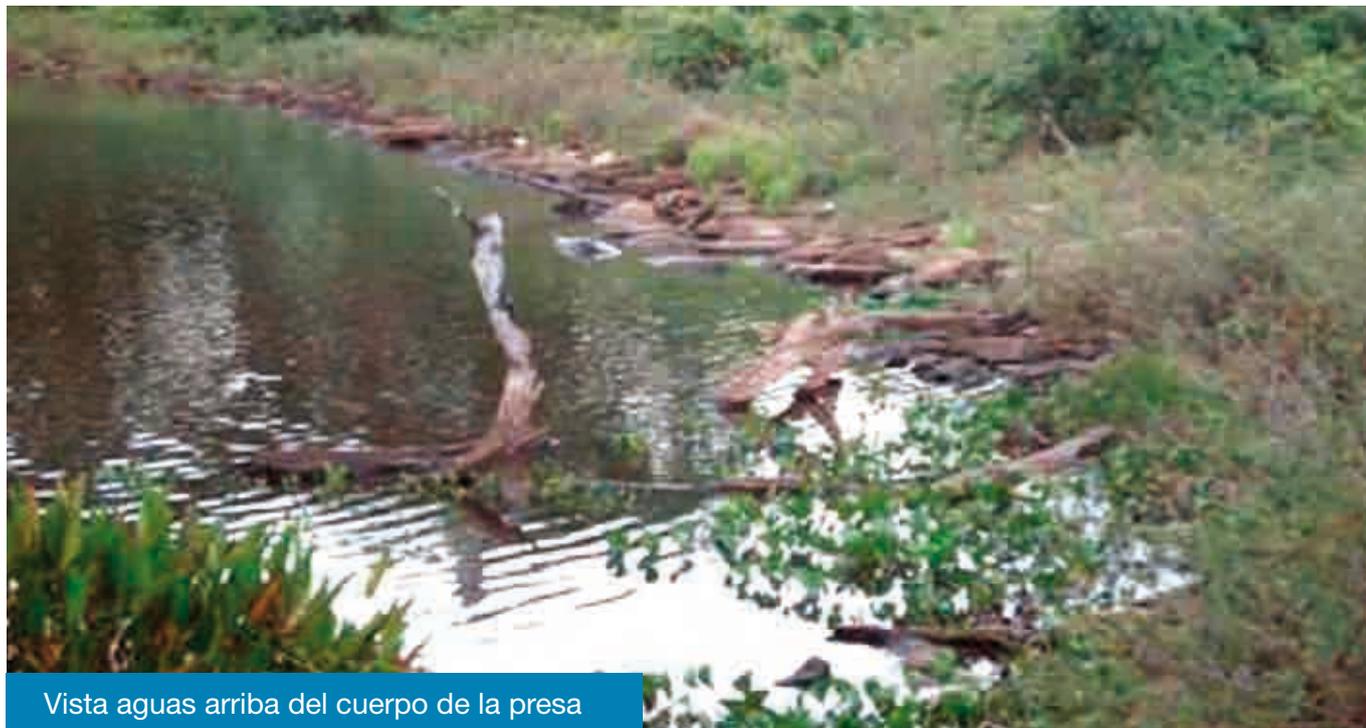
Vista aguas arriba del cuerpo de la presa

Comentarios: Si bien el rebalse es pequeño no existen señales de deterioro por erosión.

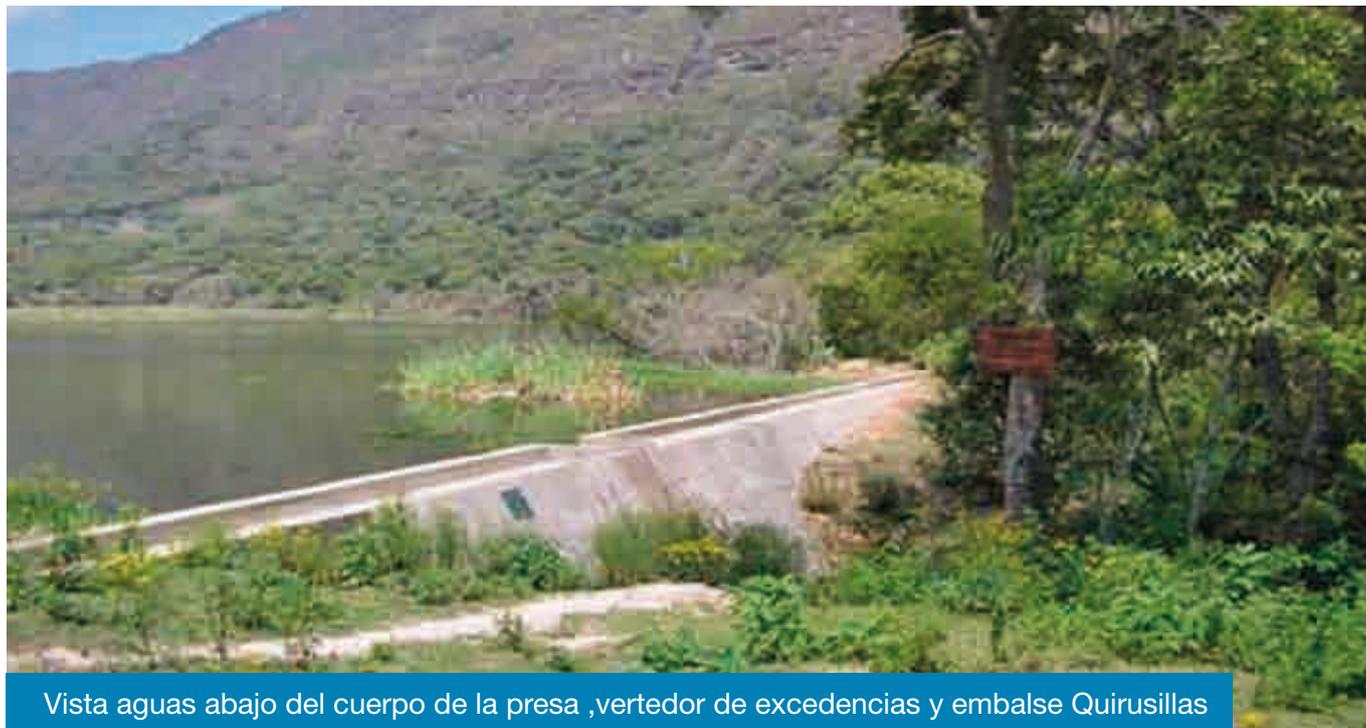
Vista aguas abajo del cuerpo de la presa ,vertedor de excedencias y embalse Quirusillas

La cuenca de aporte se encuentra degradada, dando como consecuencia la reducción del volumen de almacenamiento desde la conclusión de la construcción. La obra ejecutada difiere del diseño final en algunos detalles como la eliminación de las compuertas de control al ingreso de la toma y la ampliación del vertedero de excedencias.

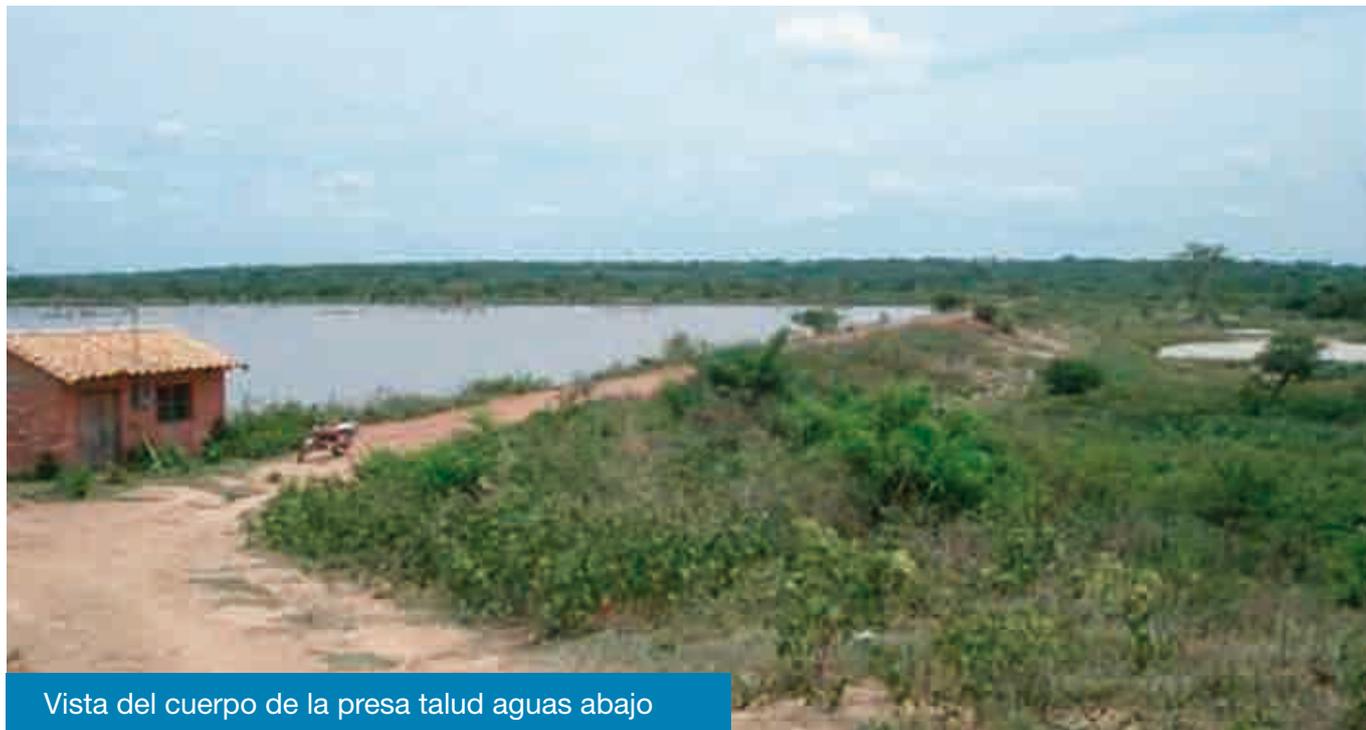
Vista del cuerpo de la presa talud aguas abajo

Comentarios: No existe obra de rebalse, la construcción de un aliviadero evitar el deterioro de la presa.

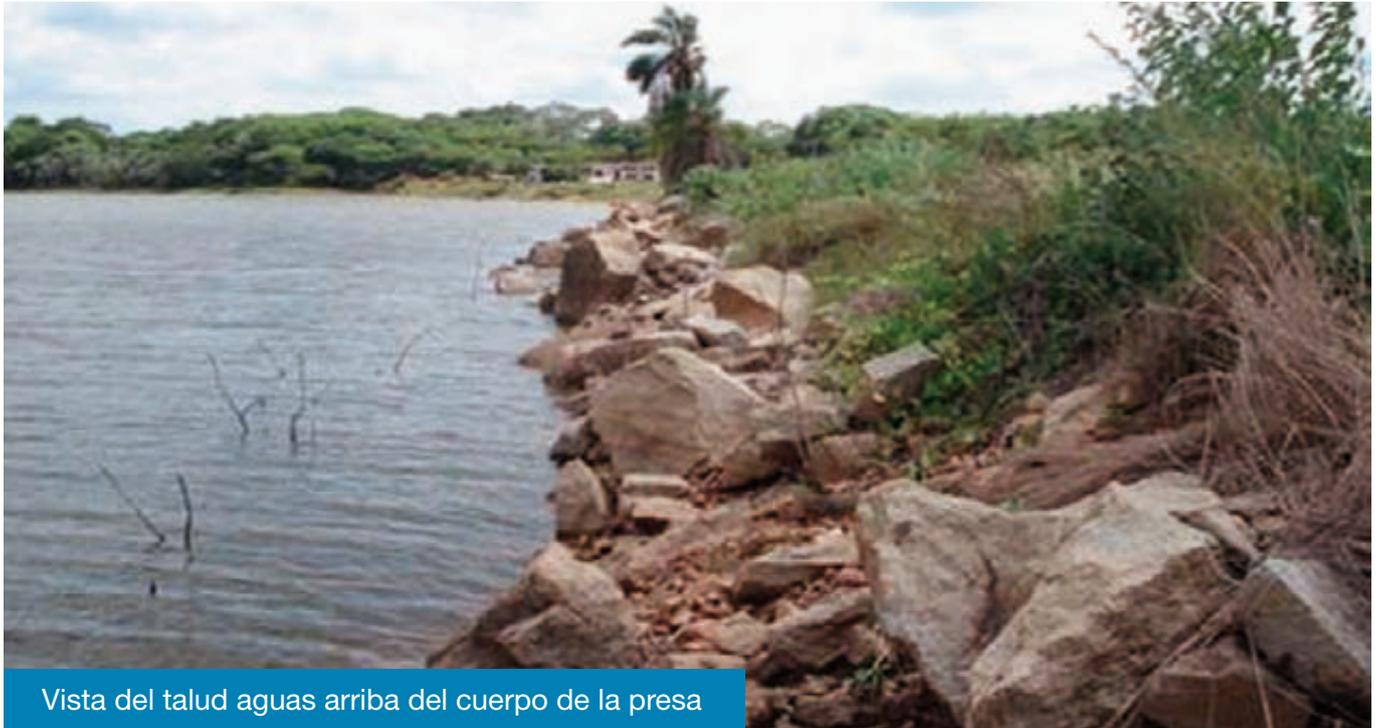
Vista del talud aguas arriba del cuerpo de la presa

El año 2007, se concluyó la construcción de una planta de tratamiento de agua potable, la cual se ubica aguas debajo de la presa. Los taludes aguas arriba y aguas abajo de la presa se encuentran en buenas condiciones, no existen filtraciones ni asentamientos, solamente un leve deterioro en el vertedor de excedencias.

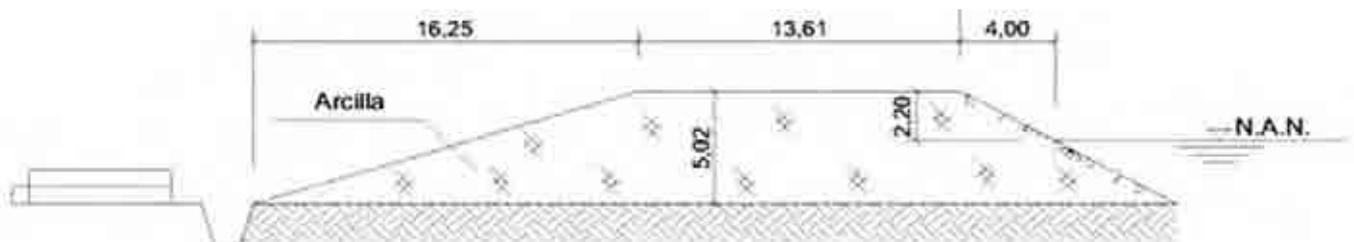
Sección transversal de la presa

Comentarios: La excesiva vegetación sobre el cuerpo de la presa impide realizar el monitoreo. Un problema es la contaminación por actividad turística y ganadera.

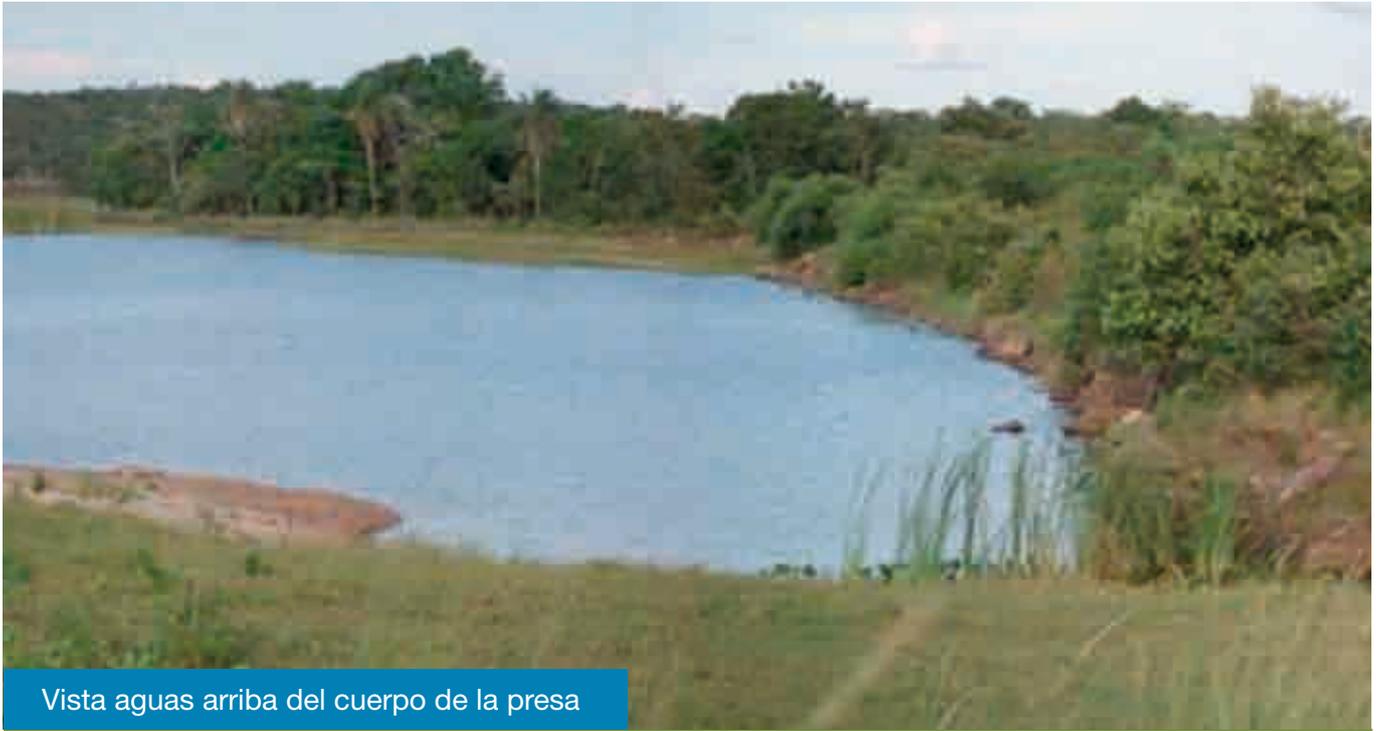
Vista aguas arriba del cuerpo de la presa

Antiguamente solo era un atajado rustico. La presa fue construida en la década del '80 y es utilizada actualmente para el consumo humano de la población de San Rafael. En 1984 se construye el tanque de almacenamiento y el cárcamo de bombeo. En la gestión 1989 se mejora el rebalse que hasta entonces era de tierra con mampostería de piedra. El cuerpo de la presa se encuentra en buenas condiciones, no existen asentamientos ni filtraciones siendo la estructura fundada sobre roca pizarra.

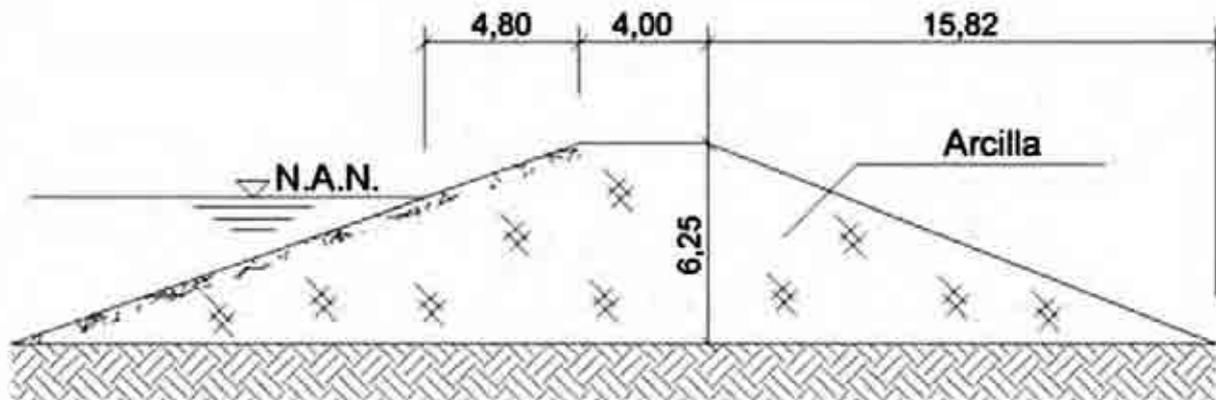
Sección transversal de la presa

Comentarios: Un problema a resolver es la contaminación por los desechos de la actividad turística y ganadera.

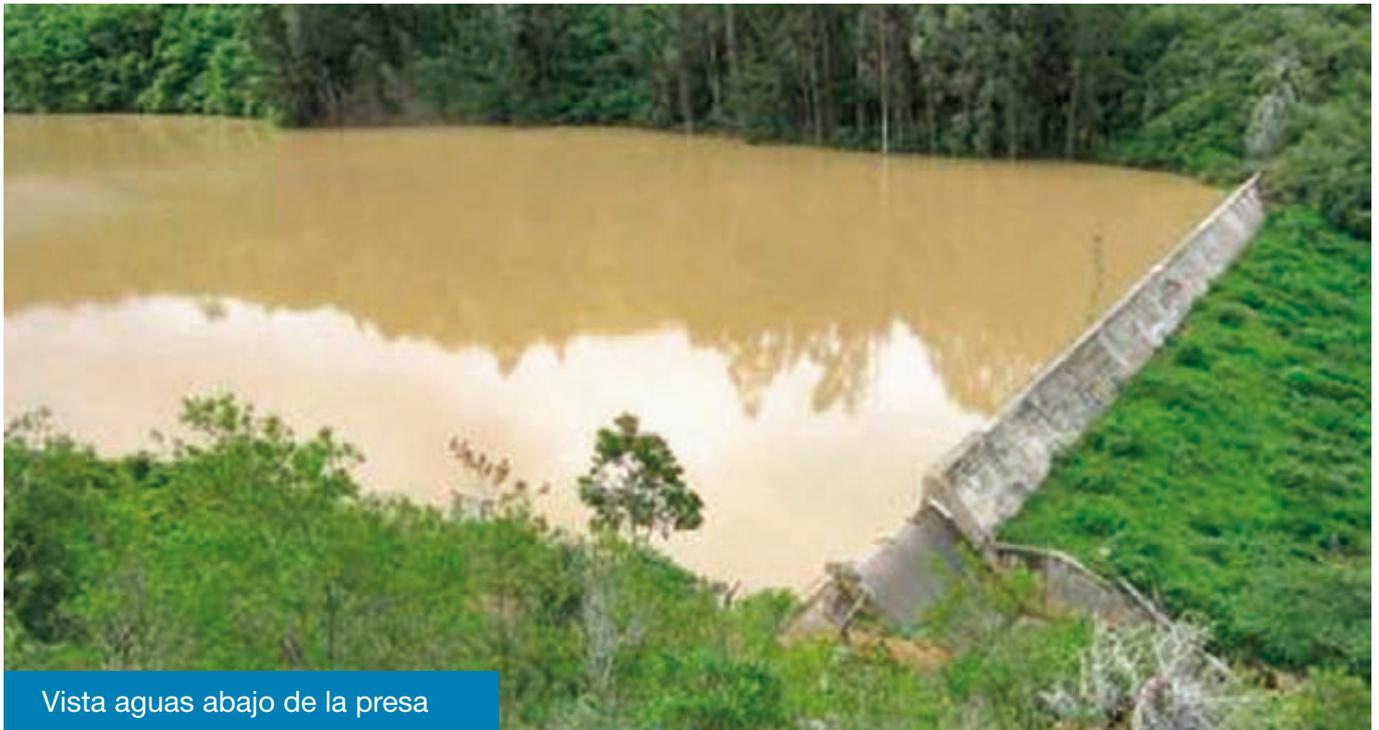
Vista aguas abajo de la presa

Los mejoramientos consistieron en: la elevación de la presa original en 3 m, mediante la construcción de un muro de hormigón ciclópeo sobre el coronamiento de la presa de tierra actual. Además, se realizaron reparaciones de los lugares deteriorados, se construyó una estructura de protección y encauzamiento con gaviones y colchonetas al final de la rápida, además de la construcción de una obra de captación, 2 m más alta que la actual, construida en hormigón armado.

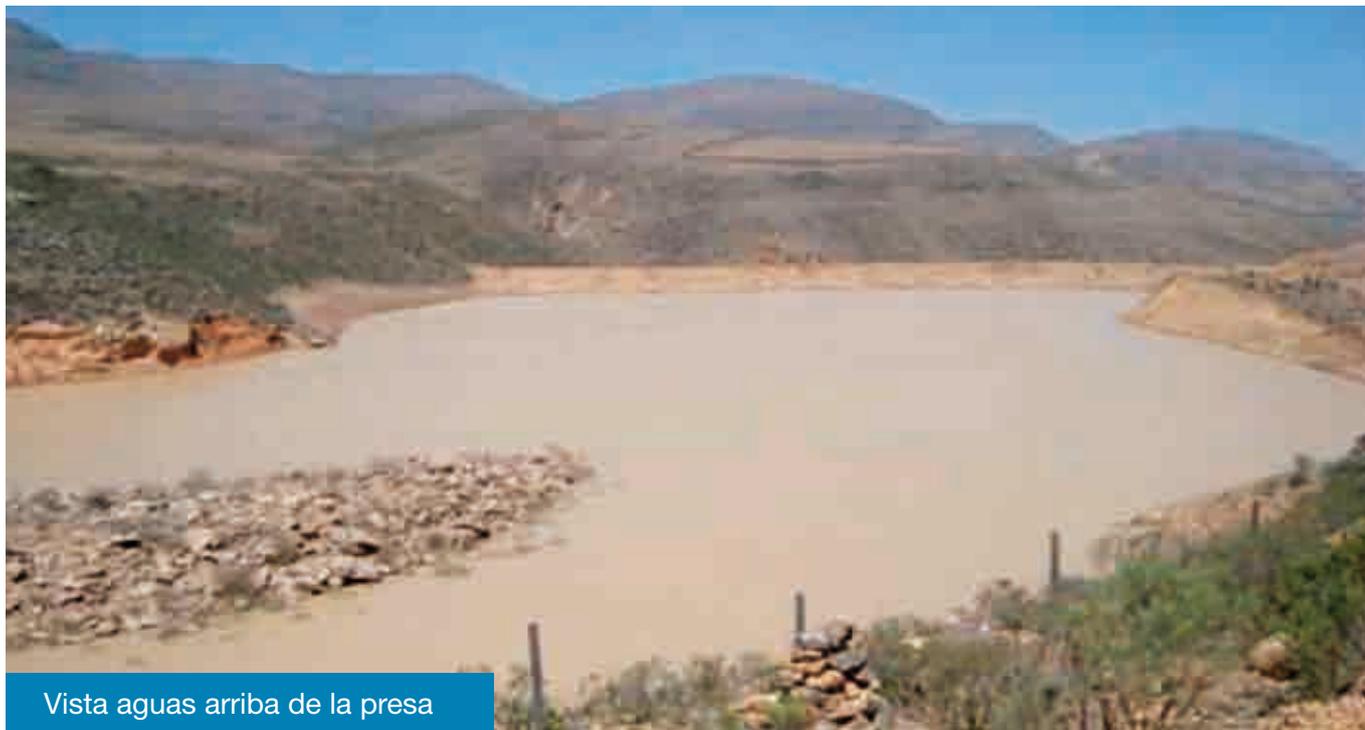
Vista aguas arriba de la presa

Comentarios: La obra requiere mantenimiento.

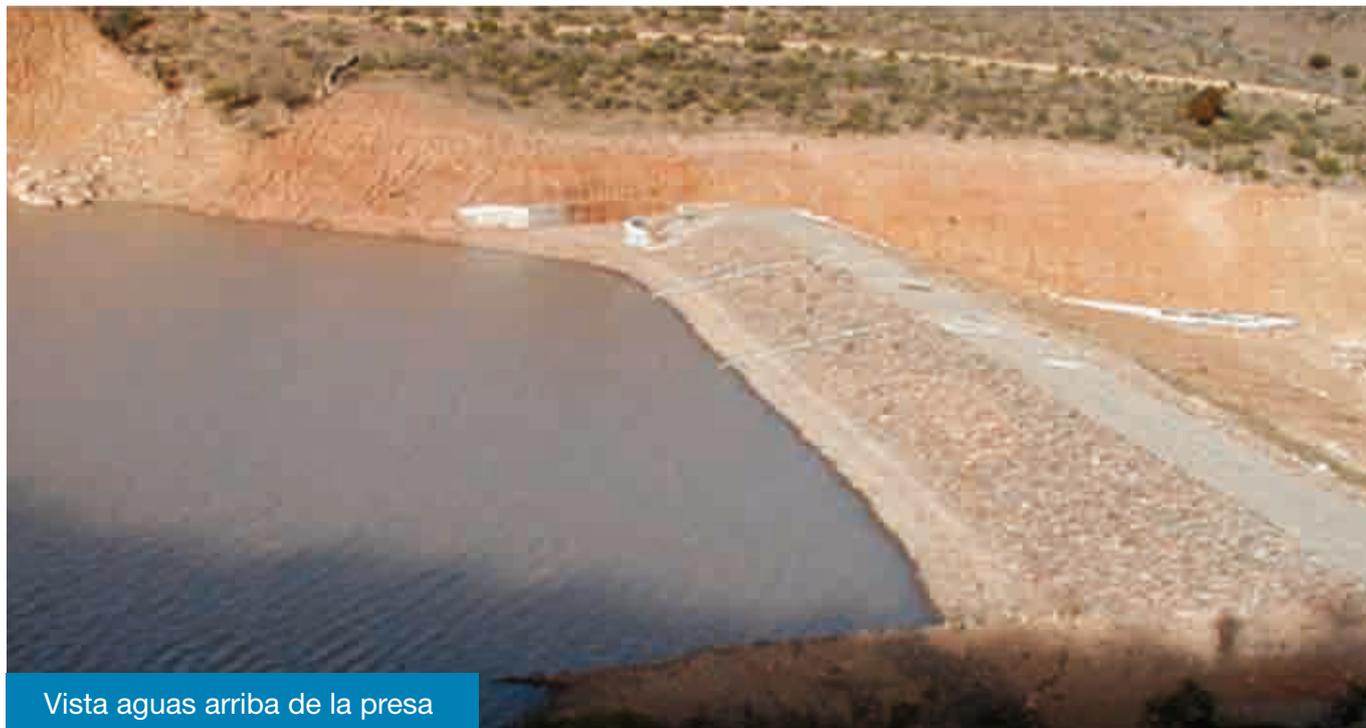
Vista aguas arriba de la presa

Se han realizado trabajos en la micro cuenca, con obras transversales, en los cursos de agua, cerramientos, plantaciones forestales, obras para el incremento de la infiltración y otros, que permiten la retención de sedimentos.

Comentarios: Es necesario mejorar el sistema de uso del agua de la presa además de un sistema de control y monitoreo. El cuerpo de la presa presenta una serie de filtraciones.

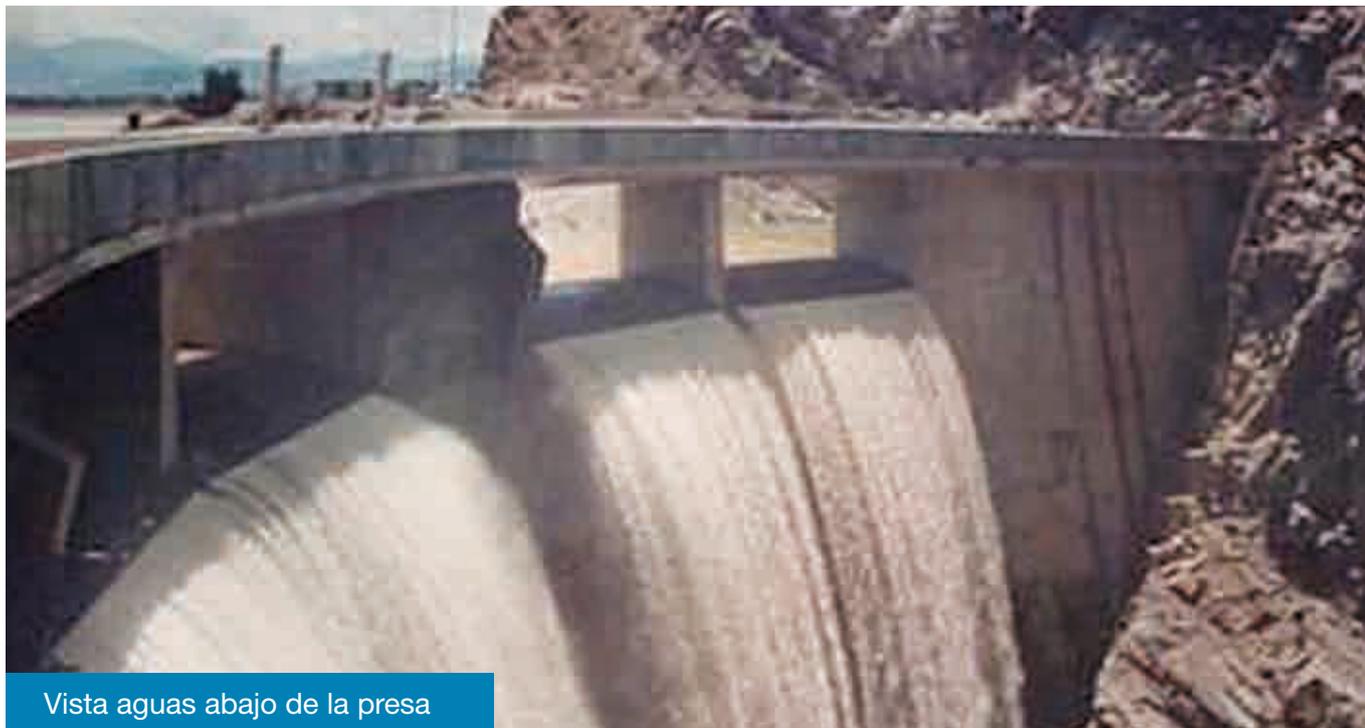
Vista aguas abajo de la presa

Se advierte contaminación en las aguas por el uso de pesticidas utilizados en los cultivos aledaños.

Comentarios: Es necesario controlar la contaminación en los afluentes y realizar obras complementarias.

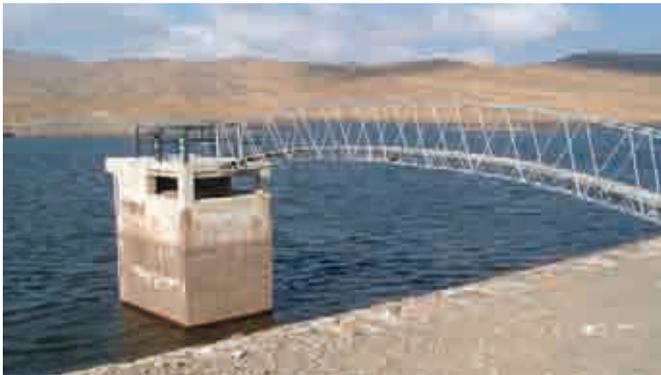
Vista de la obra combinada y embalse de aguas de la presa chankas

Como estructura la presa se encuentra sin mayores problemas de operación, salvo el detalle de la solución oportuna y adecuada del hermetismo del cierre de la válvula.

Durante el mes de octubre/ 2008, se ha observado falta de hermeticidad en el cierre de la válvula, lo cual está ocasionando una fuga de agua considerable del embalse. Los usuarios están haciendo gestiones para solucionar y mejorar el cierre de la válvula existente.
